CAHIER DES CONDITIONS DE VENTE

ENONCIATIONS PRELIMINAIRES

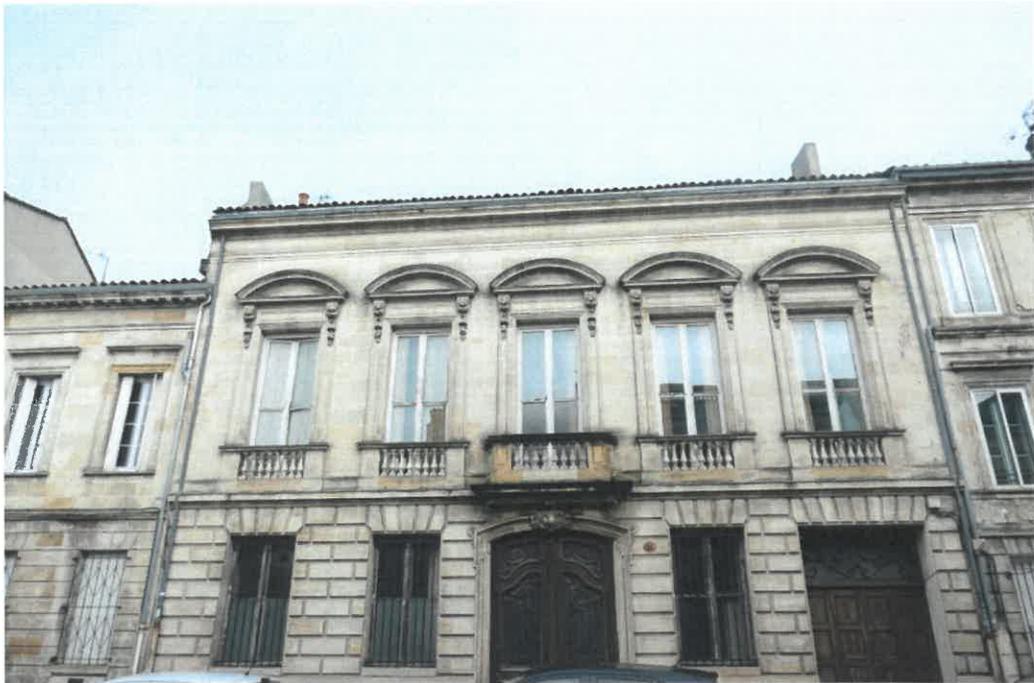
Façade en pierre apparente en état d'usage.

Au niveau de la partie basse, quelques traces de graffiti légèrement effacées. La pierre est noircie par endroits.

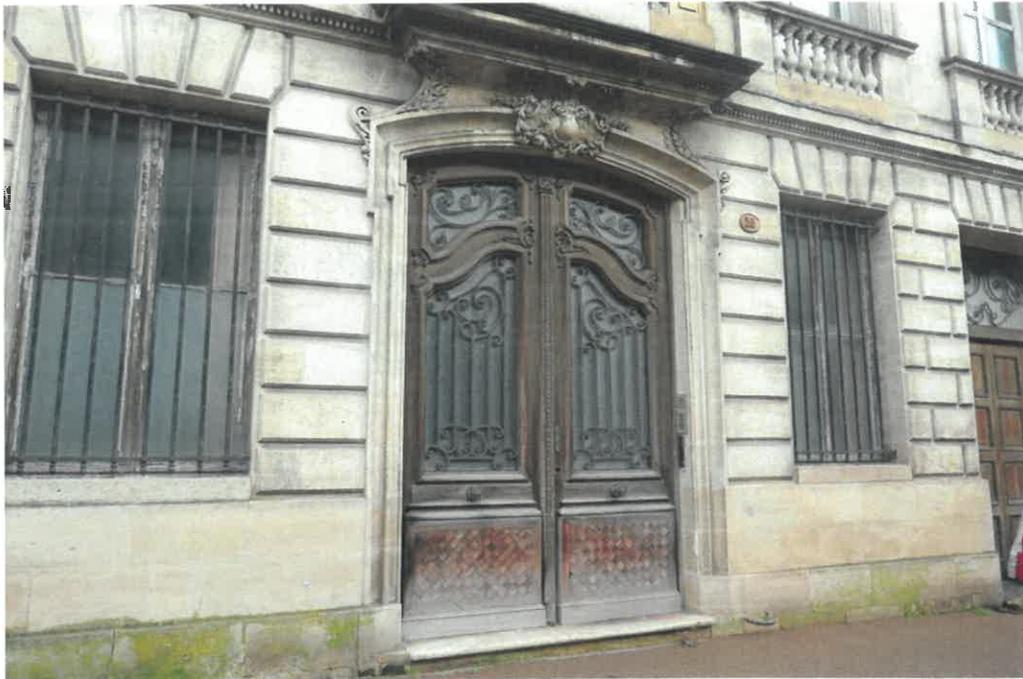
Présence d'une double porte en bois à l'entrée avec ornement en pierre. Elle est blanchie en partie basse.

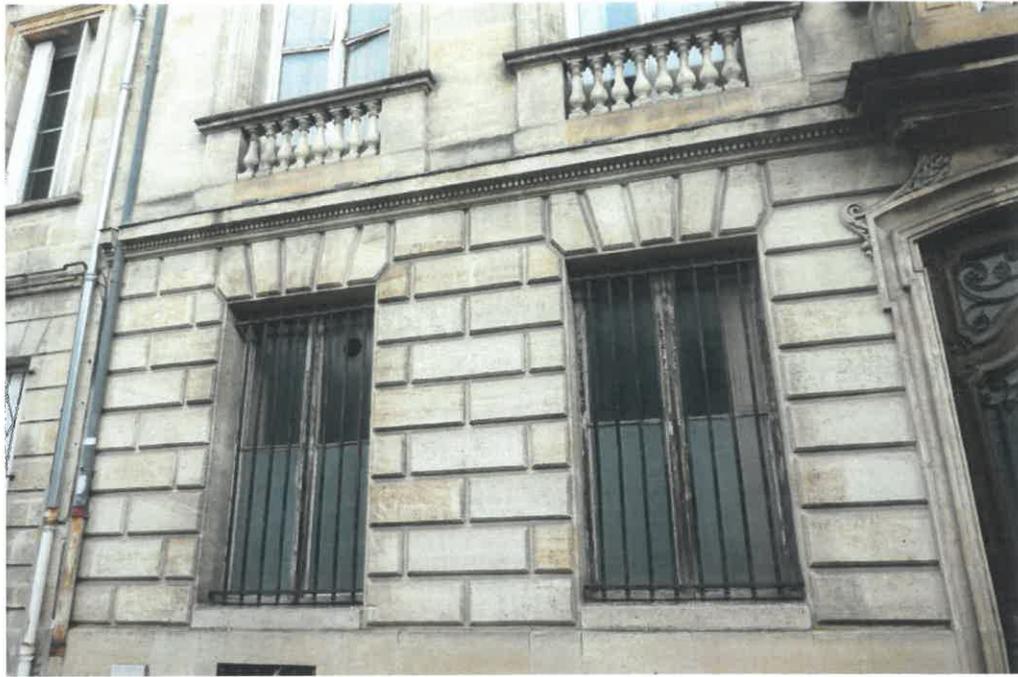
La descente des eaux pluviales est rouillée.

L'armature des fenêtres, en bois, est en mauvais état.

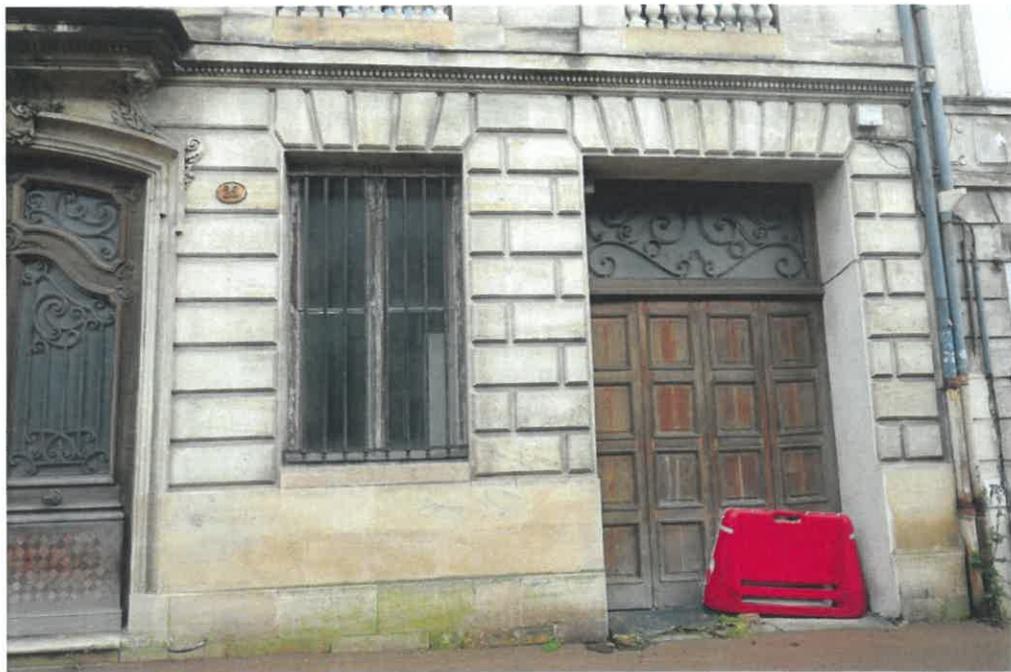
La porte du garage en bois est en état d'usage. Côté extérieur en mauvais état, blanchi par endroits. Une partie vitrée en haut de la porte du garage, avec des ornements en fer forgé.

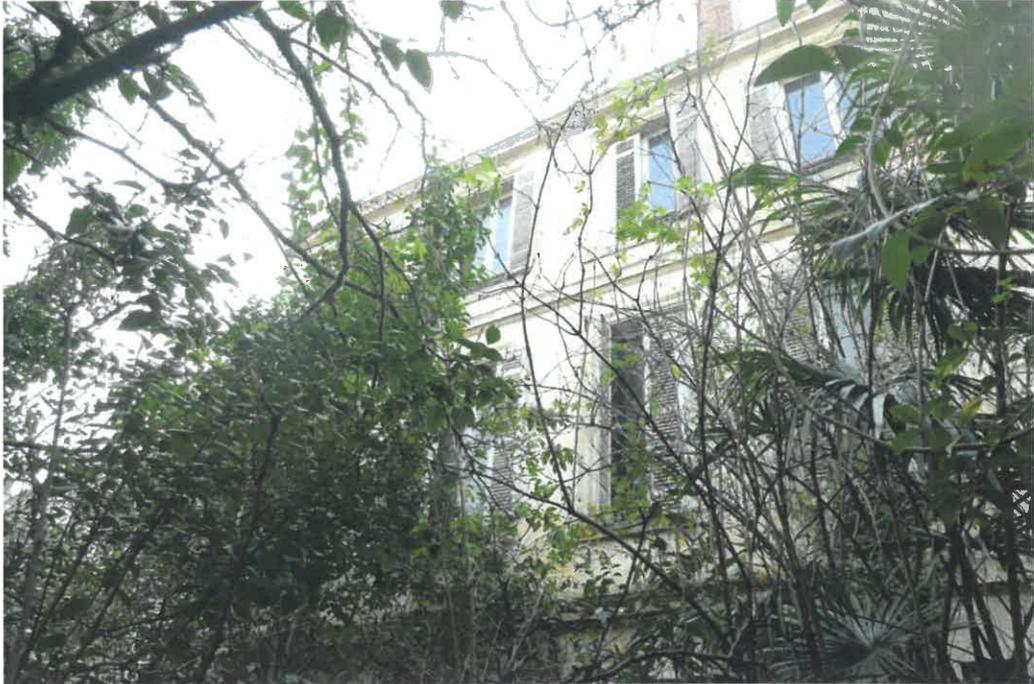
La façade arrière du bâtiment est en pierre apparente, en état d'usage.

Le bandeau est noirci par endroit.

Elle est difficilement visible au vu des végétaux nombreux et anarchiques présents dans le jardin, et pour certains recouvrant une partie de la façade, et notamment le long de la descente des eaux pluviales situé côté gauche.

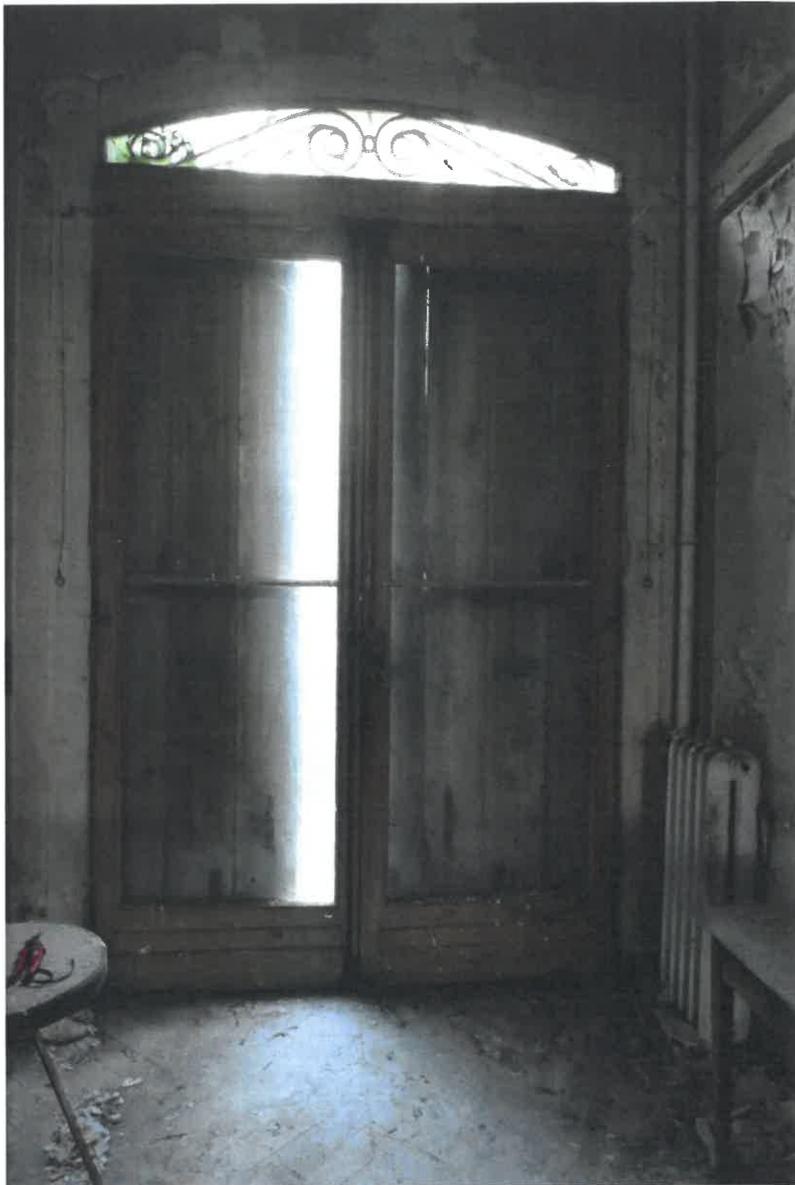
L'accès au jardin se fait par une double porte vitrée, armature en bois, en mauvais état. La porte est munie d'un volet en bois, en mauvais état.

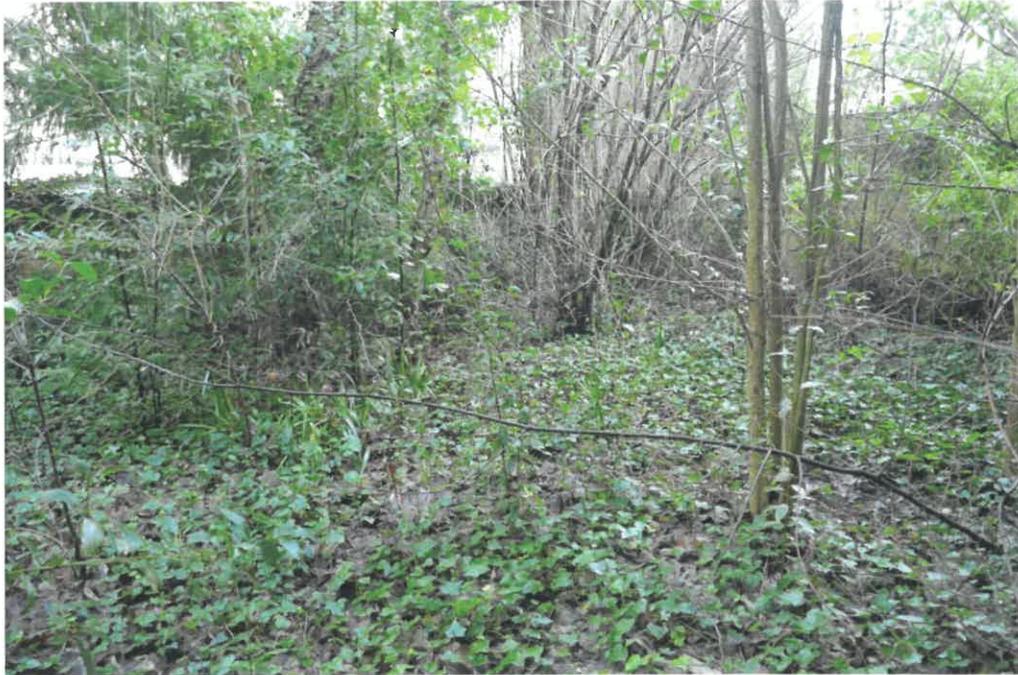
Le jardin n'est pas entretenu, de nombreux végétaux (arbres, arbustes, mauvaises herbes) sont présents de façon anarchique.

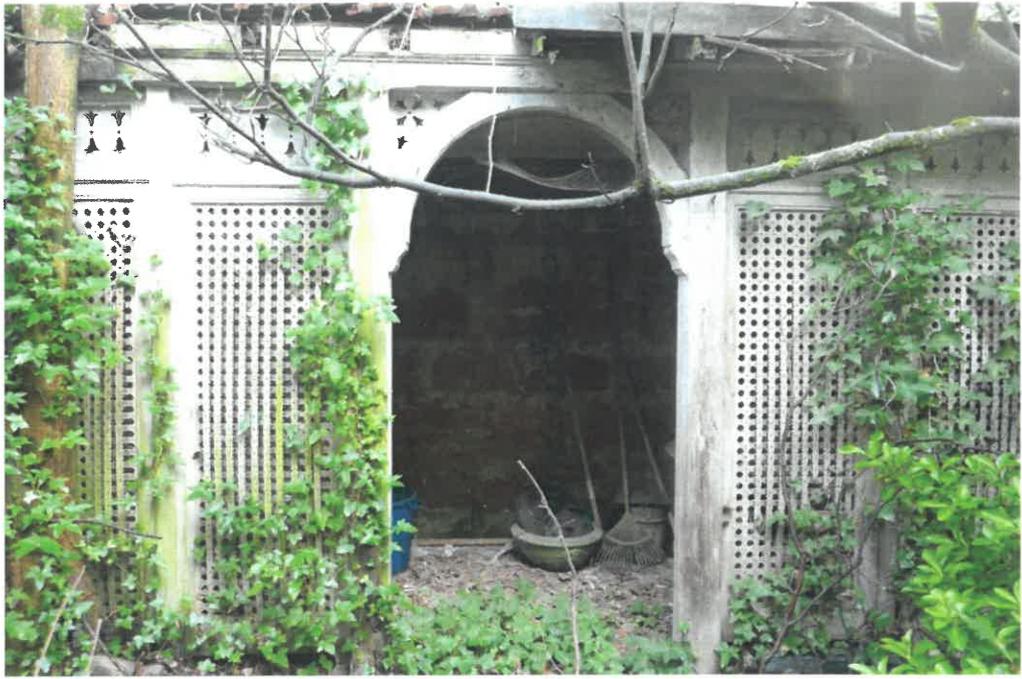
Au fond du jardin se trouve un petit bâtiment de service en mauvais état.

Il est recouvert de végétaux et la toiture est effondrée par endroit. Les murs en parpaings sont bruts.

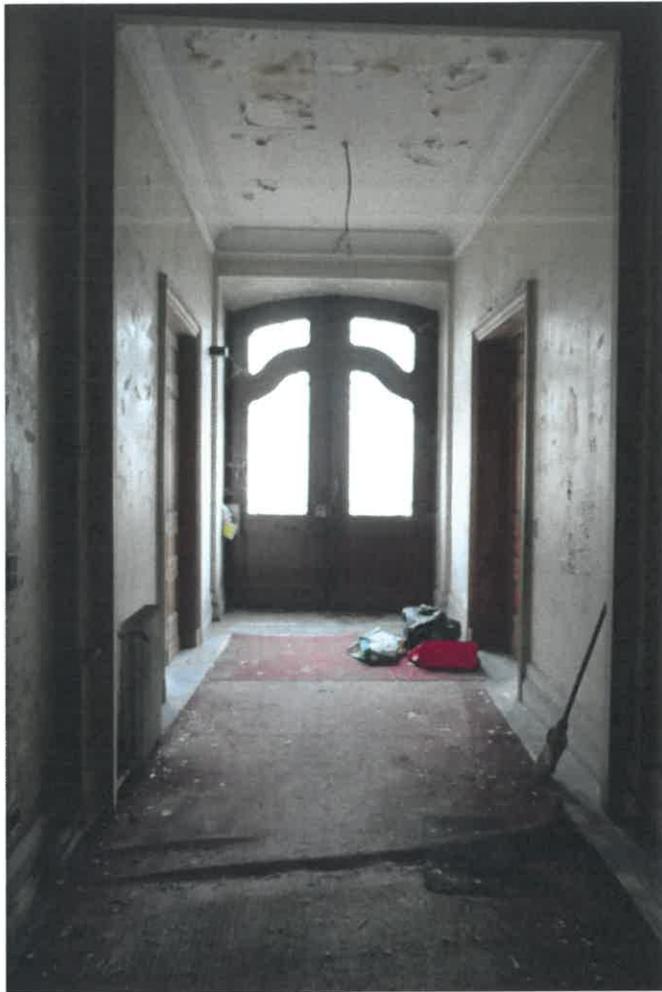
La porte d'entrée est une porte double en bois. Le système d'ouverture de la porte ne fonctionne plus. La porte en bois massif est en l'état d'usage. Partie vitrée en partie haute et en partie centrale.

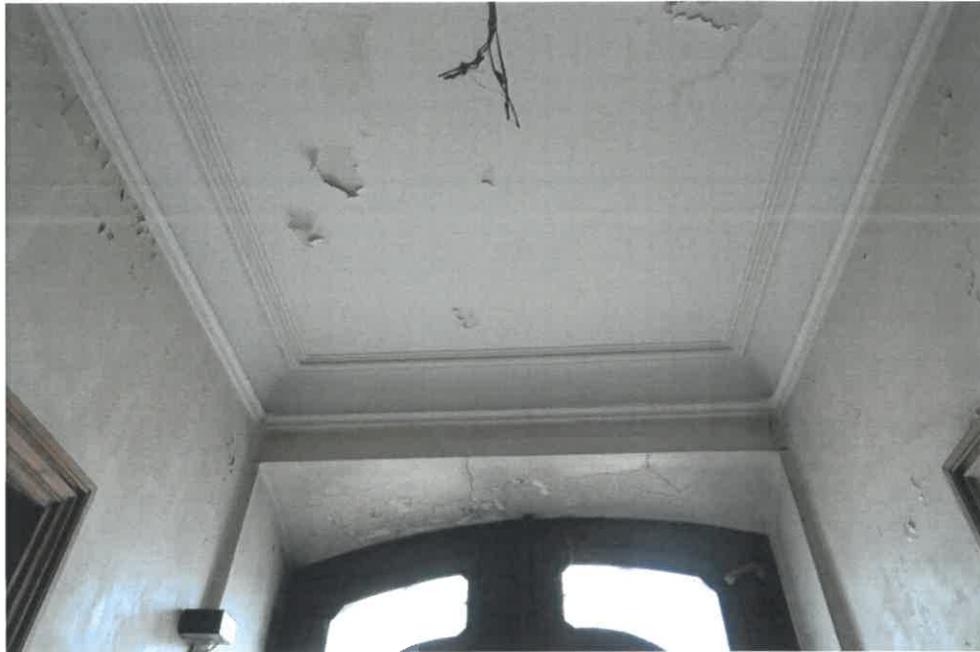
Concernant les murs, murs peints en blanc cassé. La peinture s'écaille, en très mauvais état. Le plafond également.

Au niveau de la partie au-dessus de la porte, présence de fissures importantes.

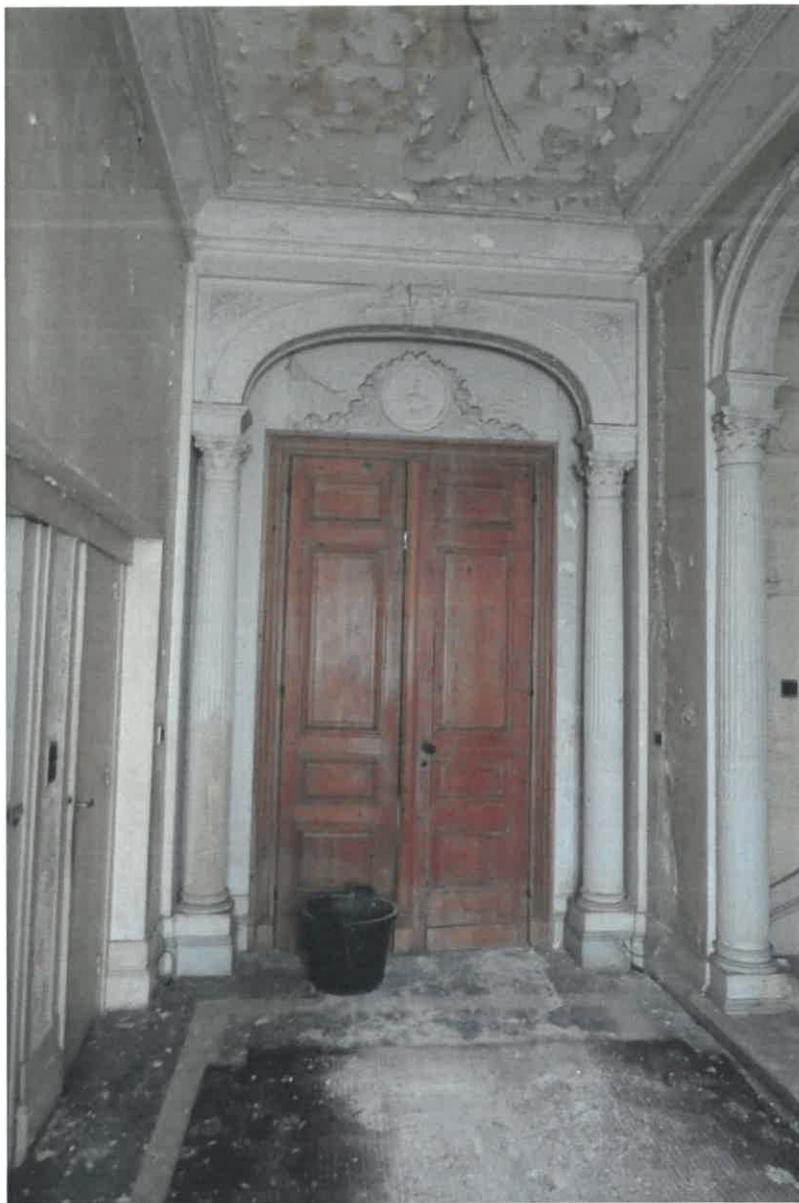
Au fond du couloir, une porte double qui mène à un SAS. Cette porte double, en bois est en état d'usage. Ornement et colonne en pierre sur les pourtours.

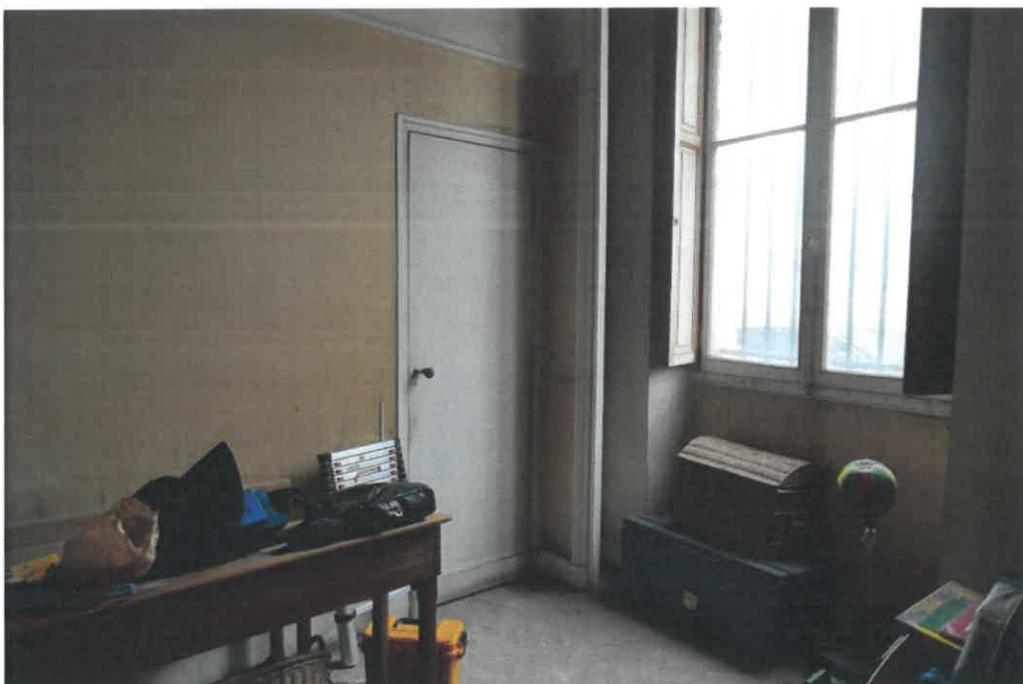
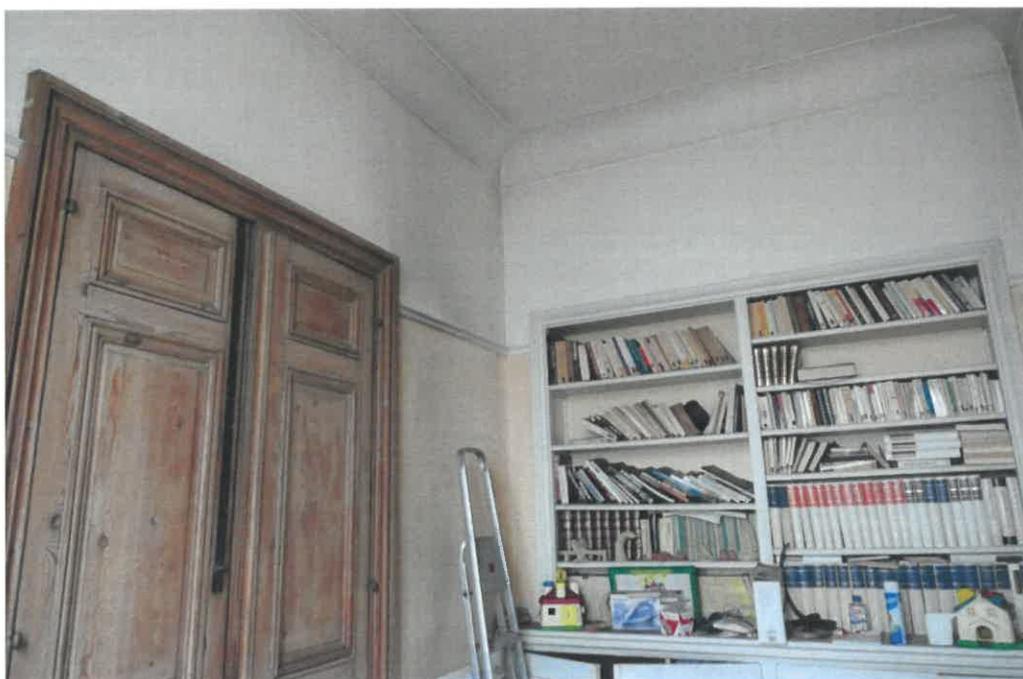
Les murs de cette pièce sont recouverts d'une tapisserie en mauvais état.

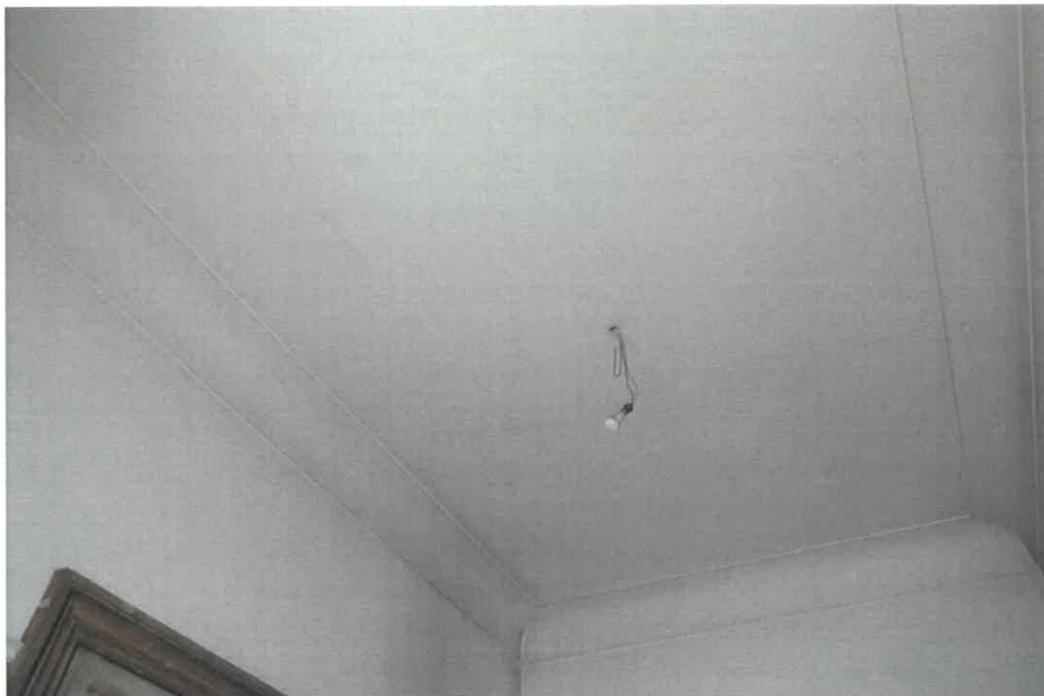
Je constate plusieurs fissures importantes au niveau de ce plafond.

Une deuxième fissure en « T » qui part de cette première fissure pour se terminer à la fenêtre.

Une dernière fissure dans l'angle au fond à gauche.

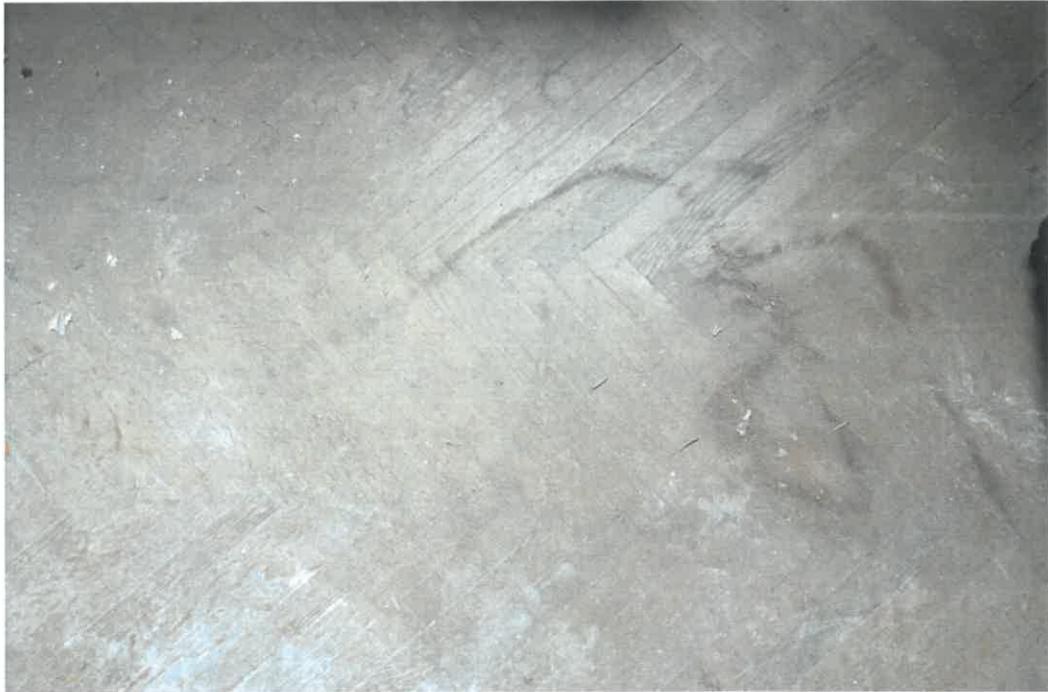
Sol : parquet en mauvais état, blanchi par endroits. Présence d'auréoles noires, notamment sur la zone proche de la fenêtre.

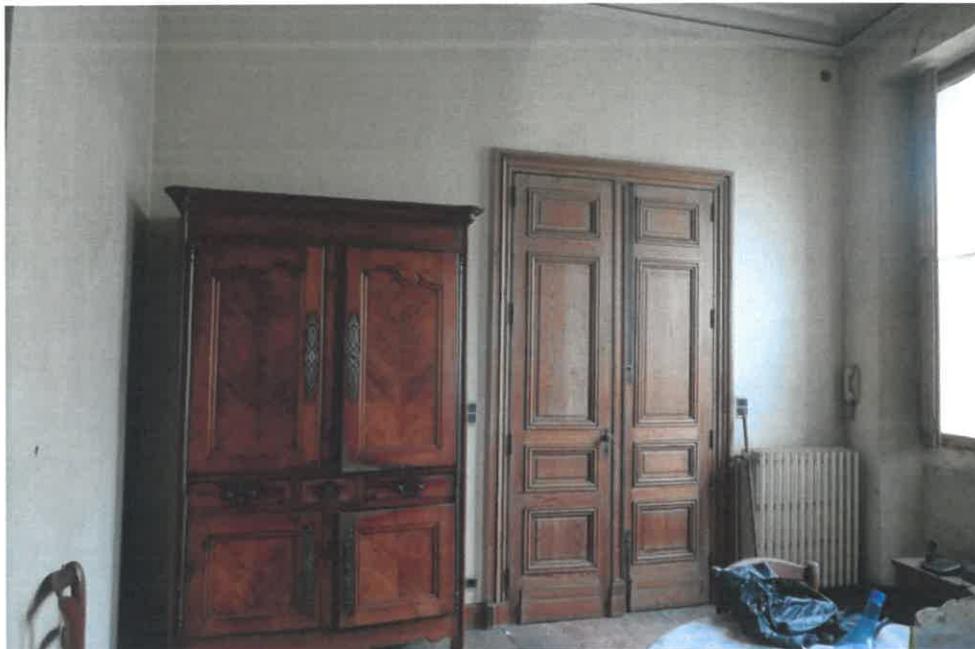
La porte menant à la salle à manger-cuisine est en bois, en état d'usage avancé, en mauvais état côté intérieur.

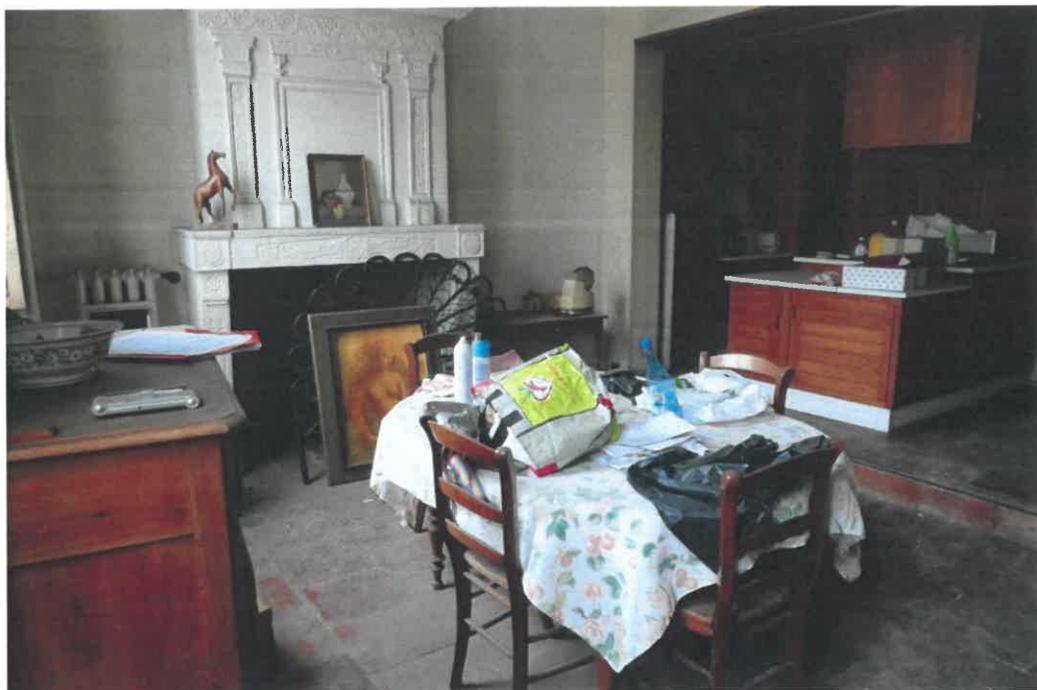
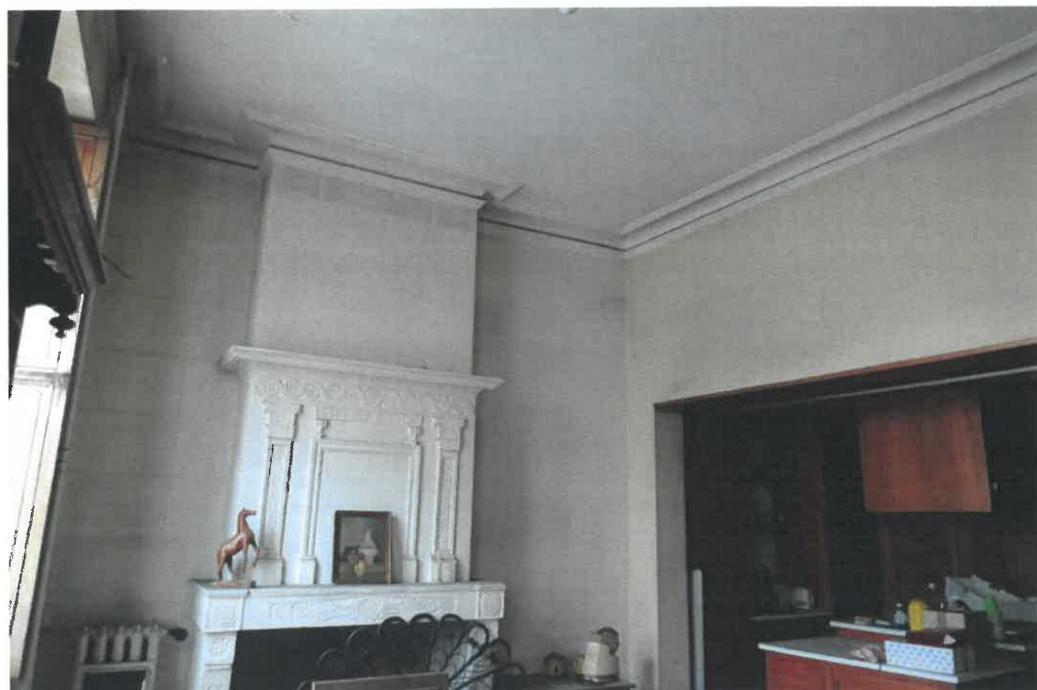
Mur en pierres apparentes en face de la porte, au niveau de l'espace cheminée. Ce mur est en bon état et la cheminée en pierre est en bon état, le foyer également. L'intérieur du foyer est en tomettes.

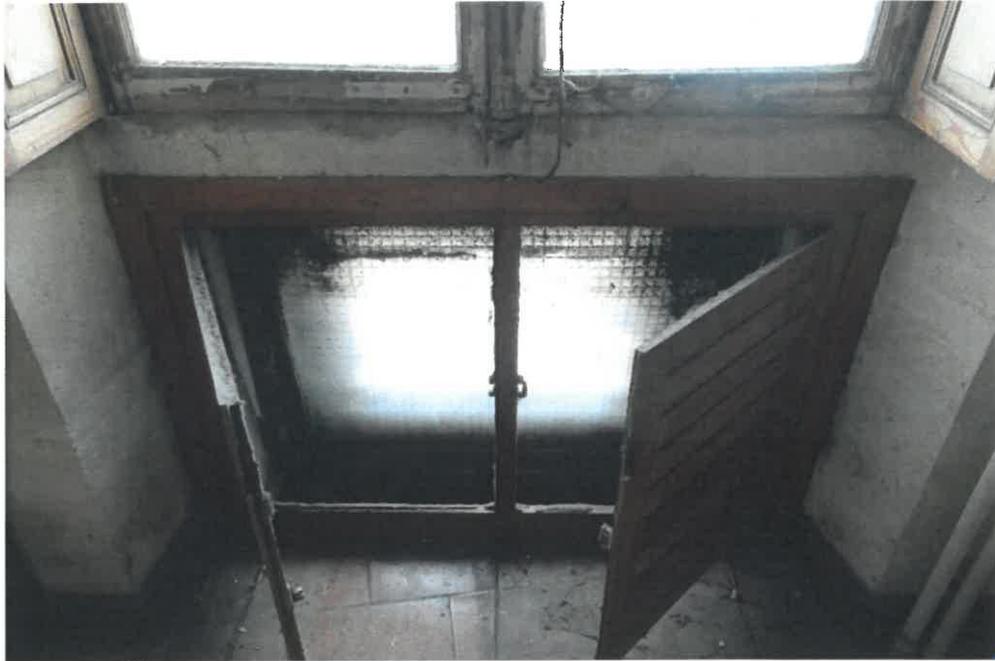
Sous la fenêtre de droite, une trappe qui mène à la cave.

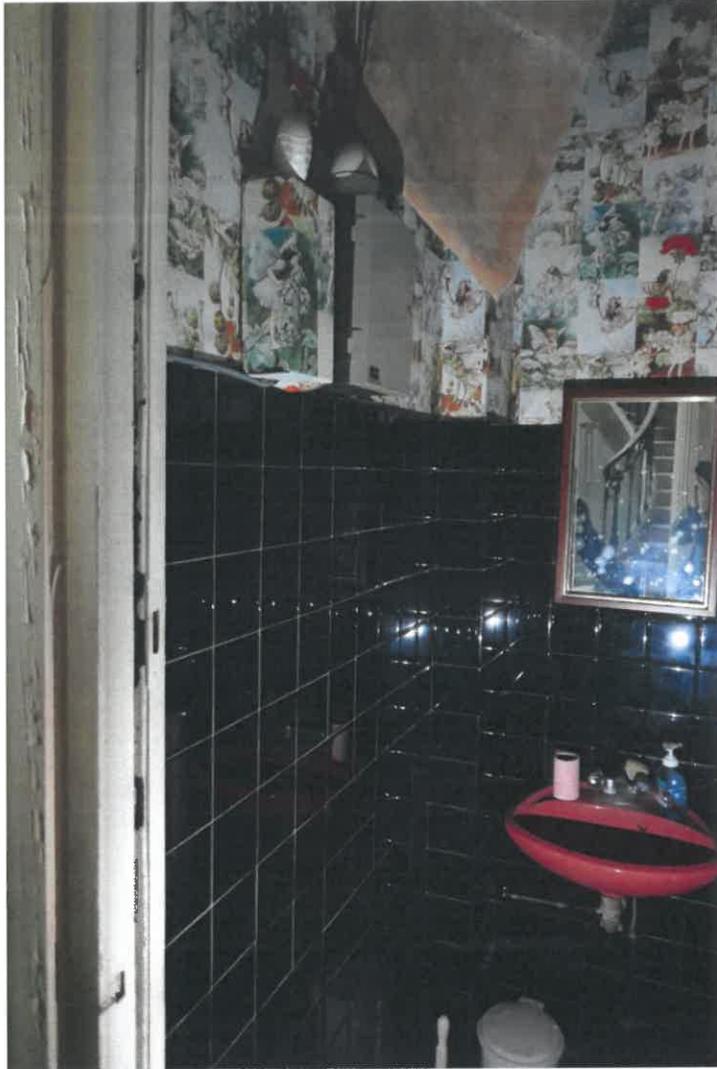
Les murs, carrelage noir jusqu'à environ 1,55 mètres de hauteur. Pour le reste, tapisserie. Le tout est en état d'usage. Le carrelage est sale. La tapisserie est arrachée par endroits.

Tapissierie au plafond qui est arrachée par endroit et présence de quelques auréoles noires.

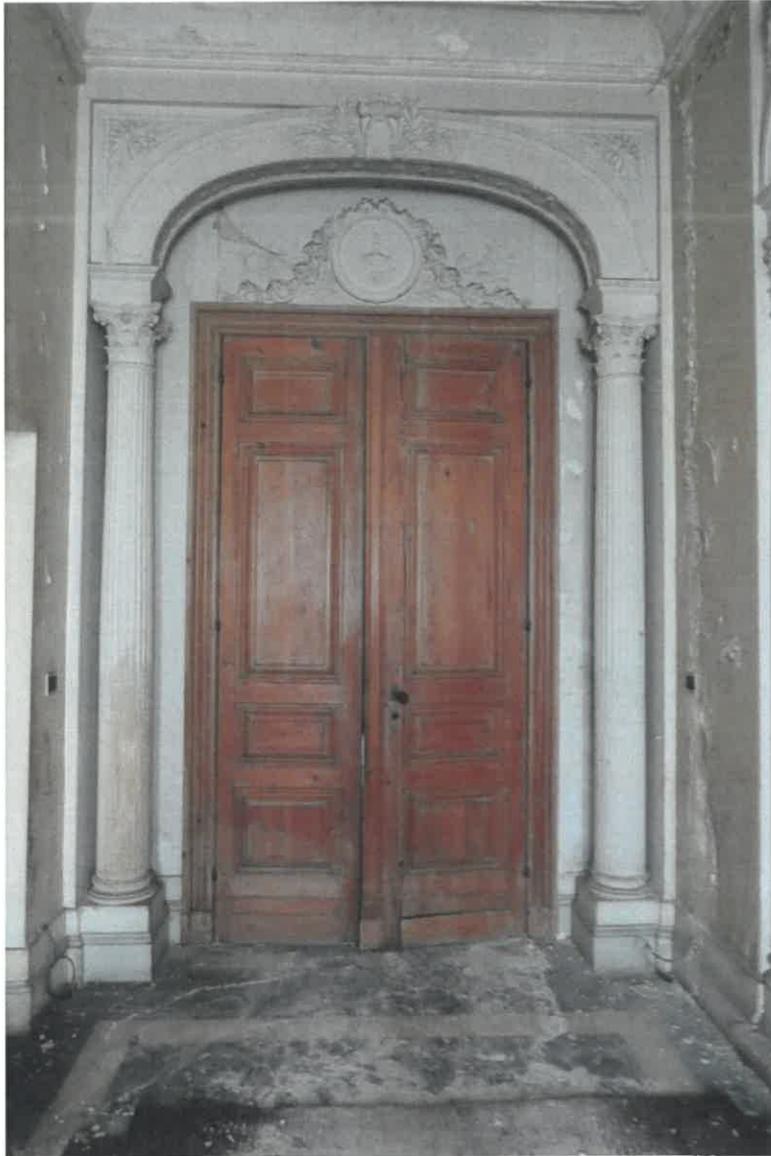
En face de la porte d'entrée se trouve une double porte bois qui est en état d'usage, mais sale. Poignée boule et clef qui fonctionne. La poignée côté intérieur est branlante.

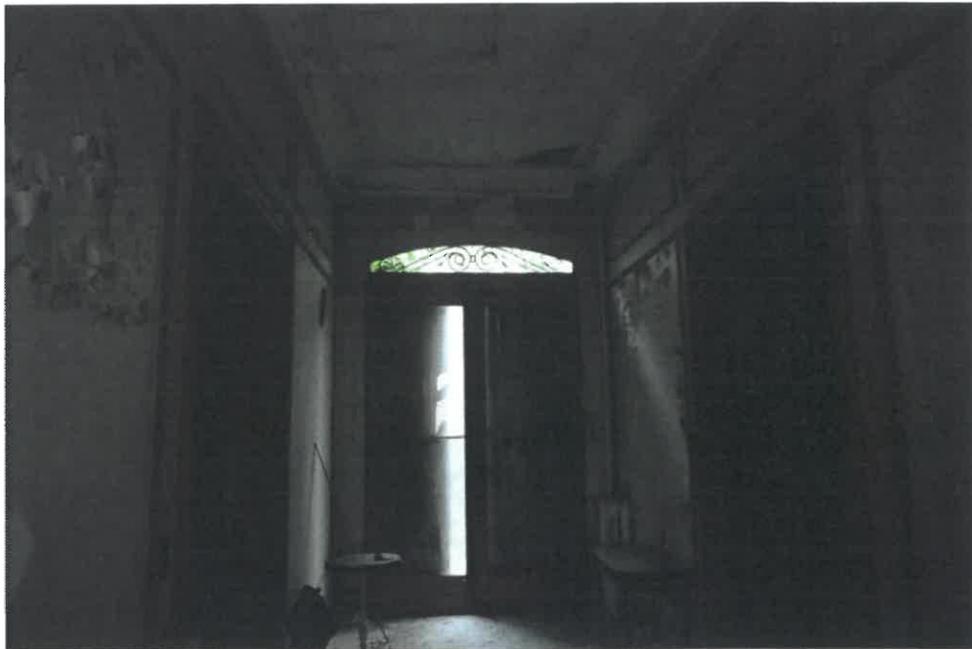
Au niveau du SAS, sol, murs et plafond très sales, en très mauvais état. Pour les murs et le plafond, la peinture est écaillée.

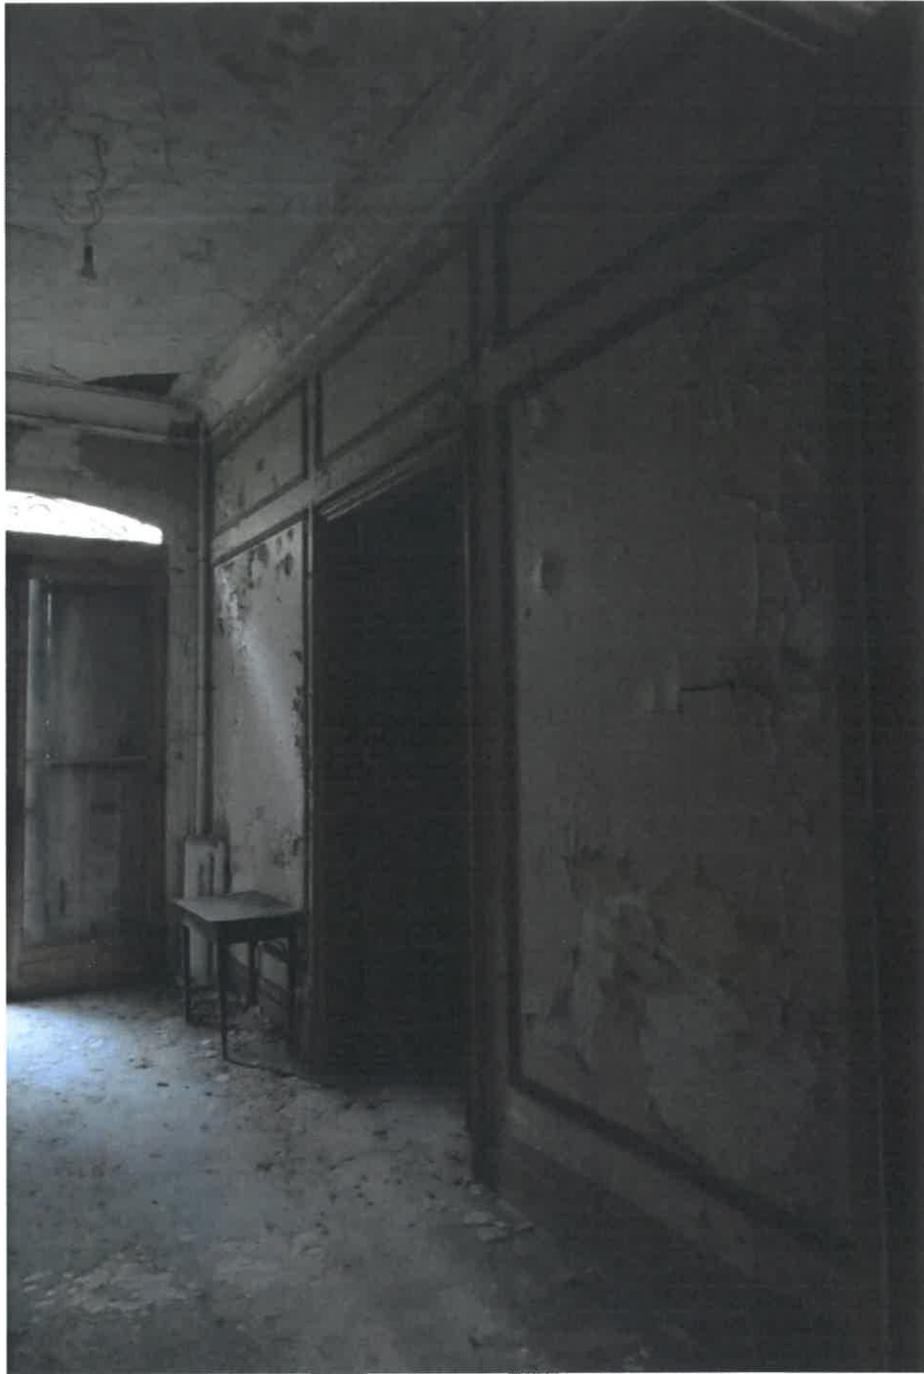
Défauts de planimétrie au niveau du plafond. Différentes couches du plafond sont tombées au sol, notamment du plâtre. Au fond, présence de fissures importantes. Nous apercevons une armature bois au niveau du plafond.

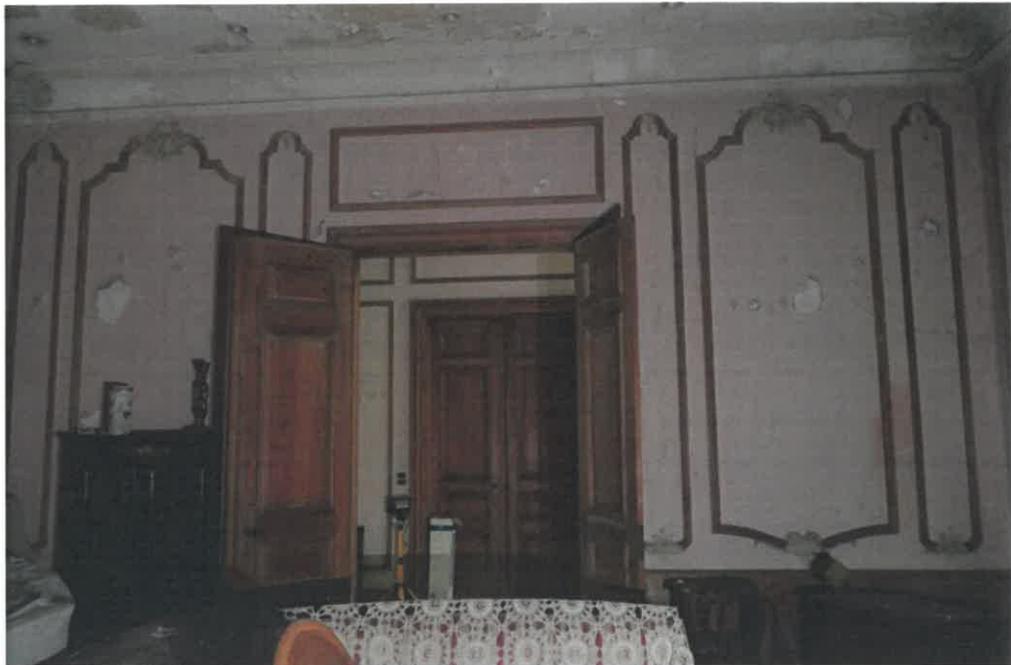
Les murs de cette pièce sont en mauvais état. La peinture cloque, craquèle, elle est en très mauvais état.

Le plafond est dans le même état. Présence de fissures nombreuses au niveau du plafond.

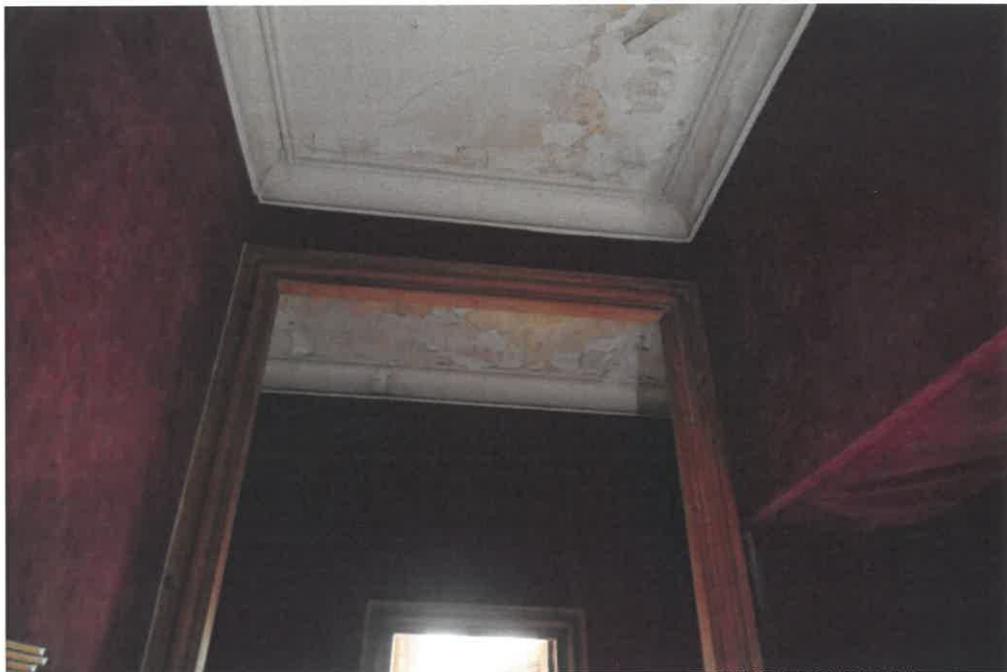
Le plafond, en très mauvais état. La peinture cloque, craquèle. Présence de fissures nombreuses également, fissures en forme de croix.

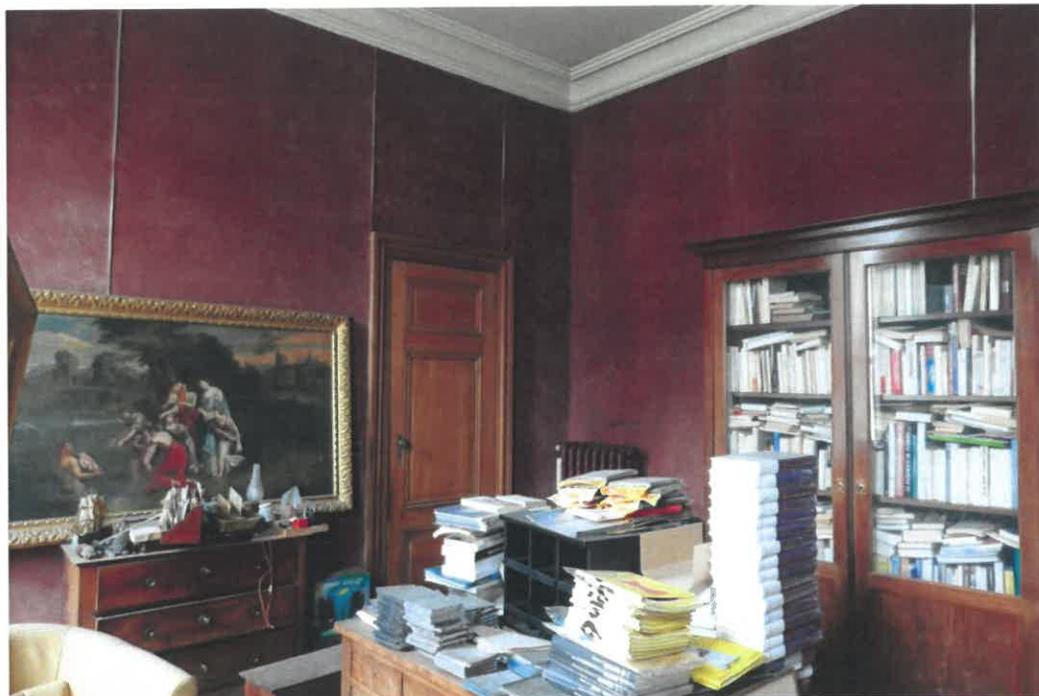
Murs tapissés avec une toile. Elle se décroche par endroits. Toile rouge grenat.

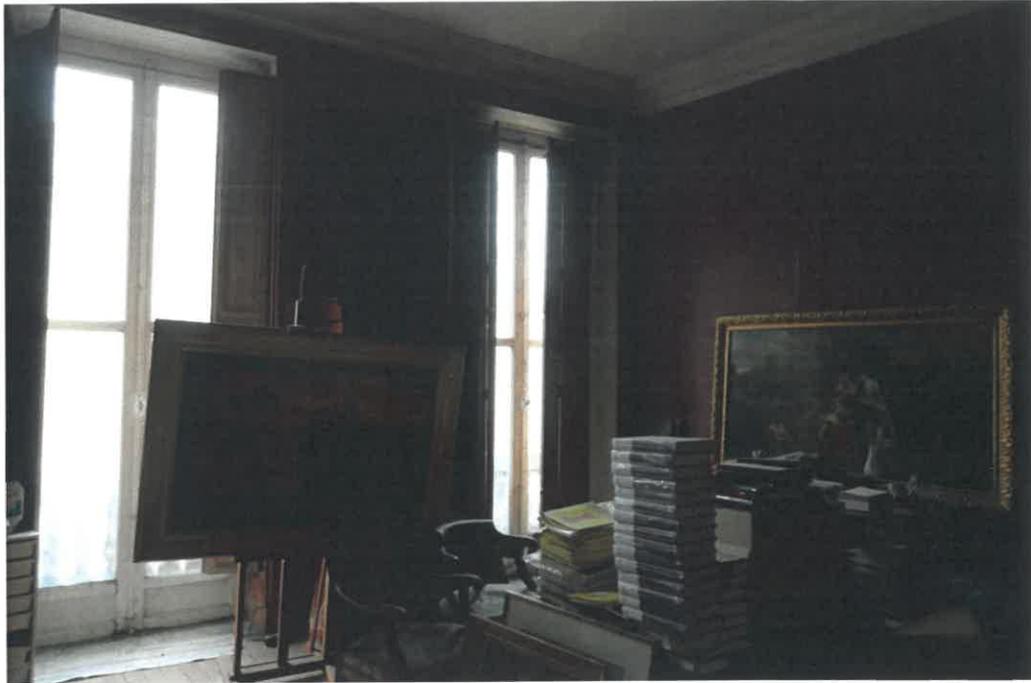
Plafond peint en blanc, en mauvais état. La peinture craquèle et fissure, notamment en face de la fenêtre de gauche en entrant, une fissure en Y.

Une autre fissure dans l'angle de la pièce, à gauche de la cheminée.

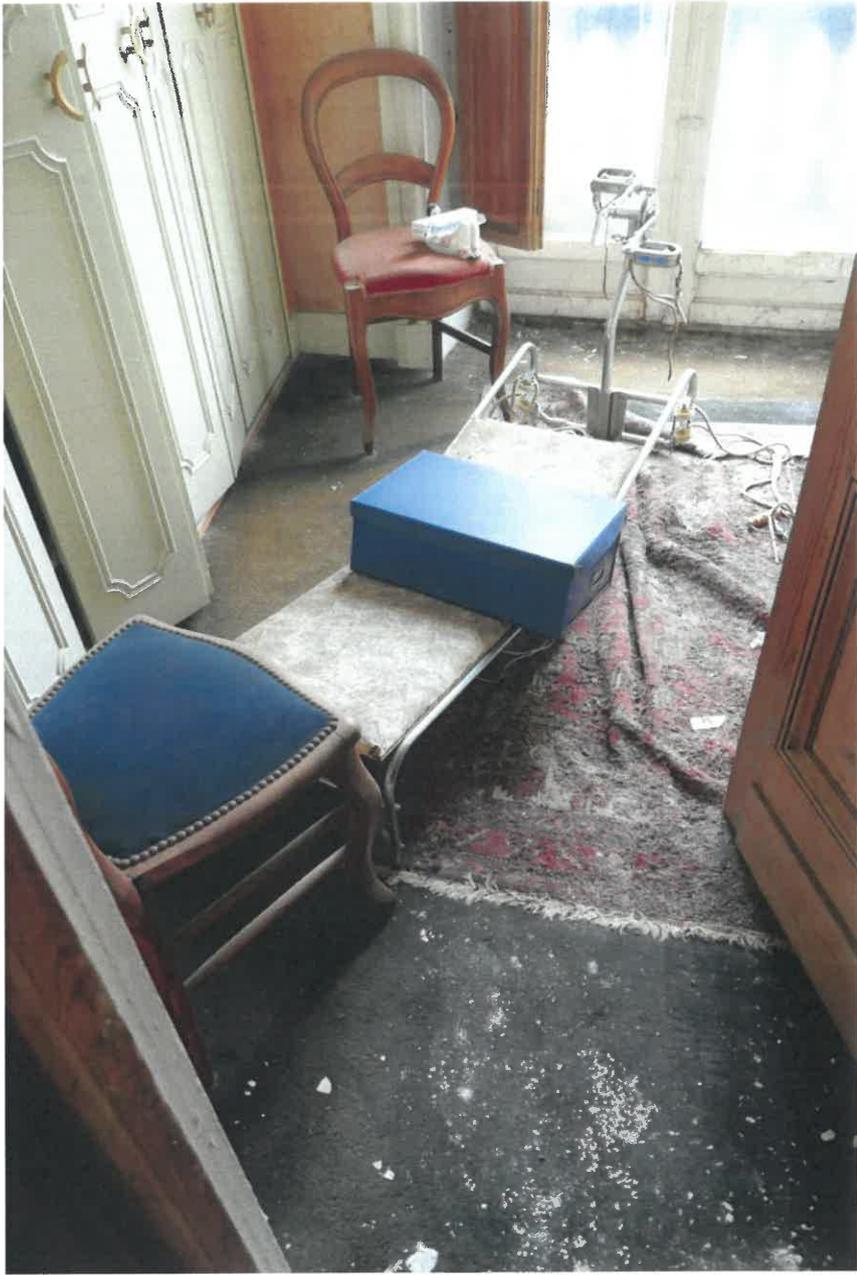
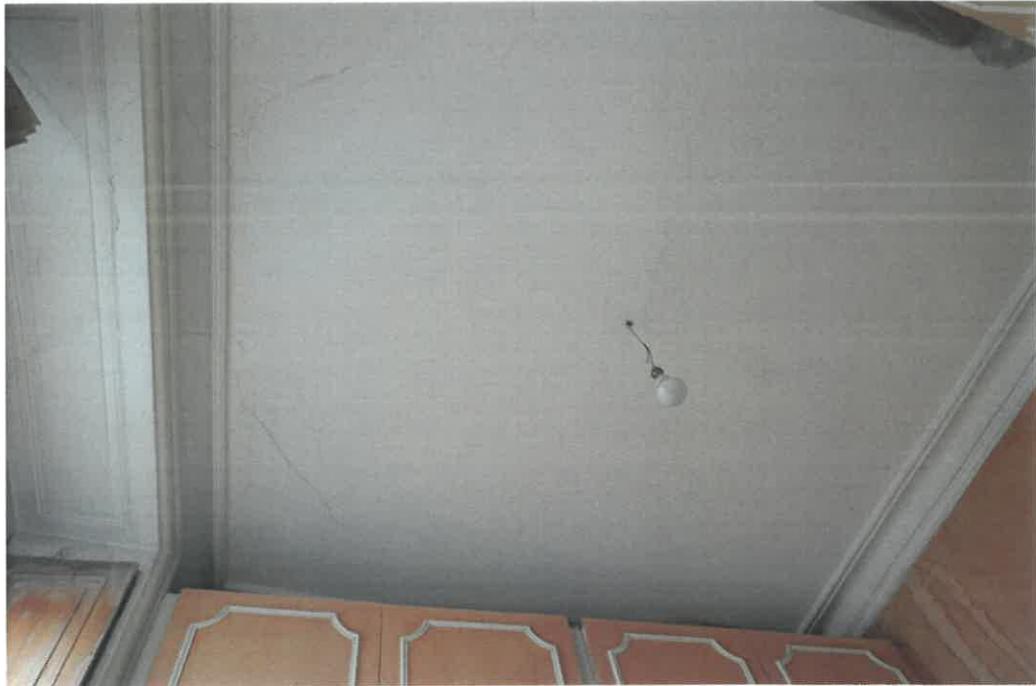
Une fissure importante en face dans l'angle à droite, qui part de la fenêtre qui va jusqu'à l'angle du mur de droite.
