CAHIER DES CONDITIONS DE VENTE

ENONCIATIONS PRELIMINAIRES

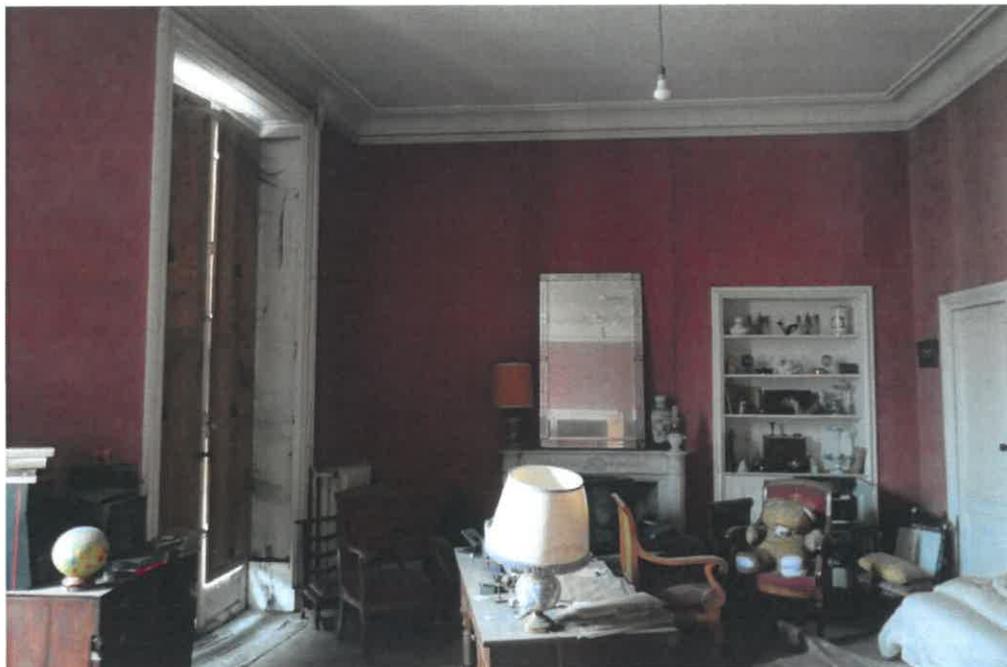
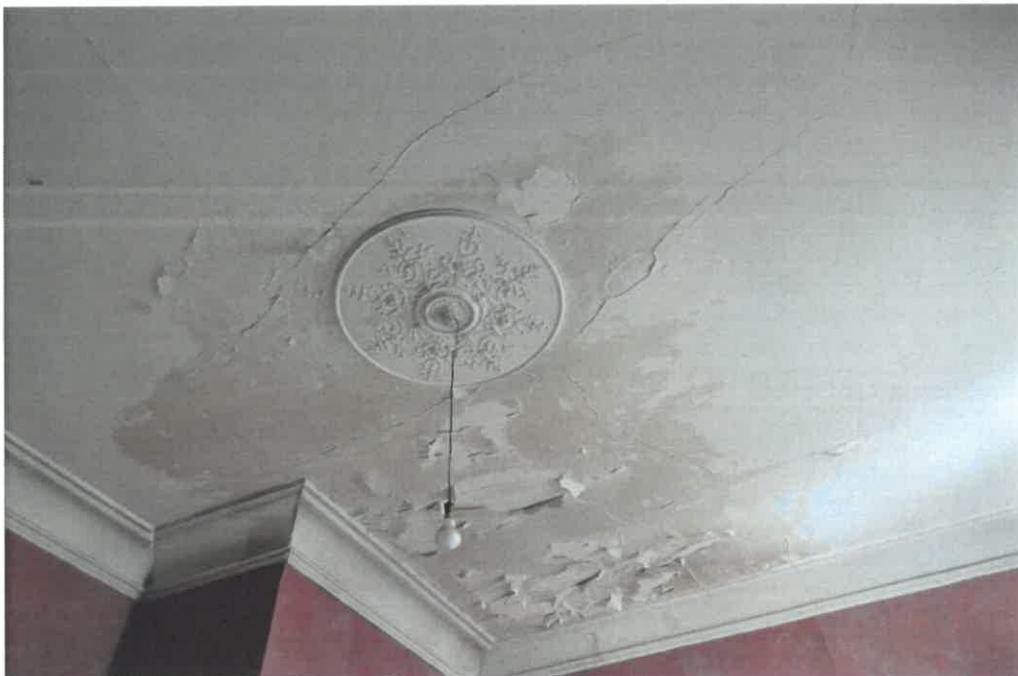
Fissures sur le pourtour de l'ornement circulaire au niveau de l'ampoule. Fissures nombreuses et profondes en lézarde.

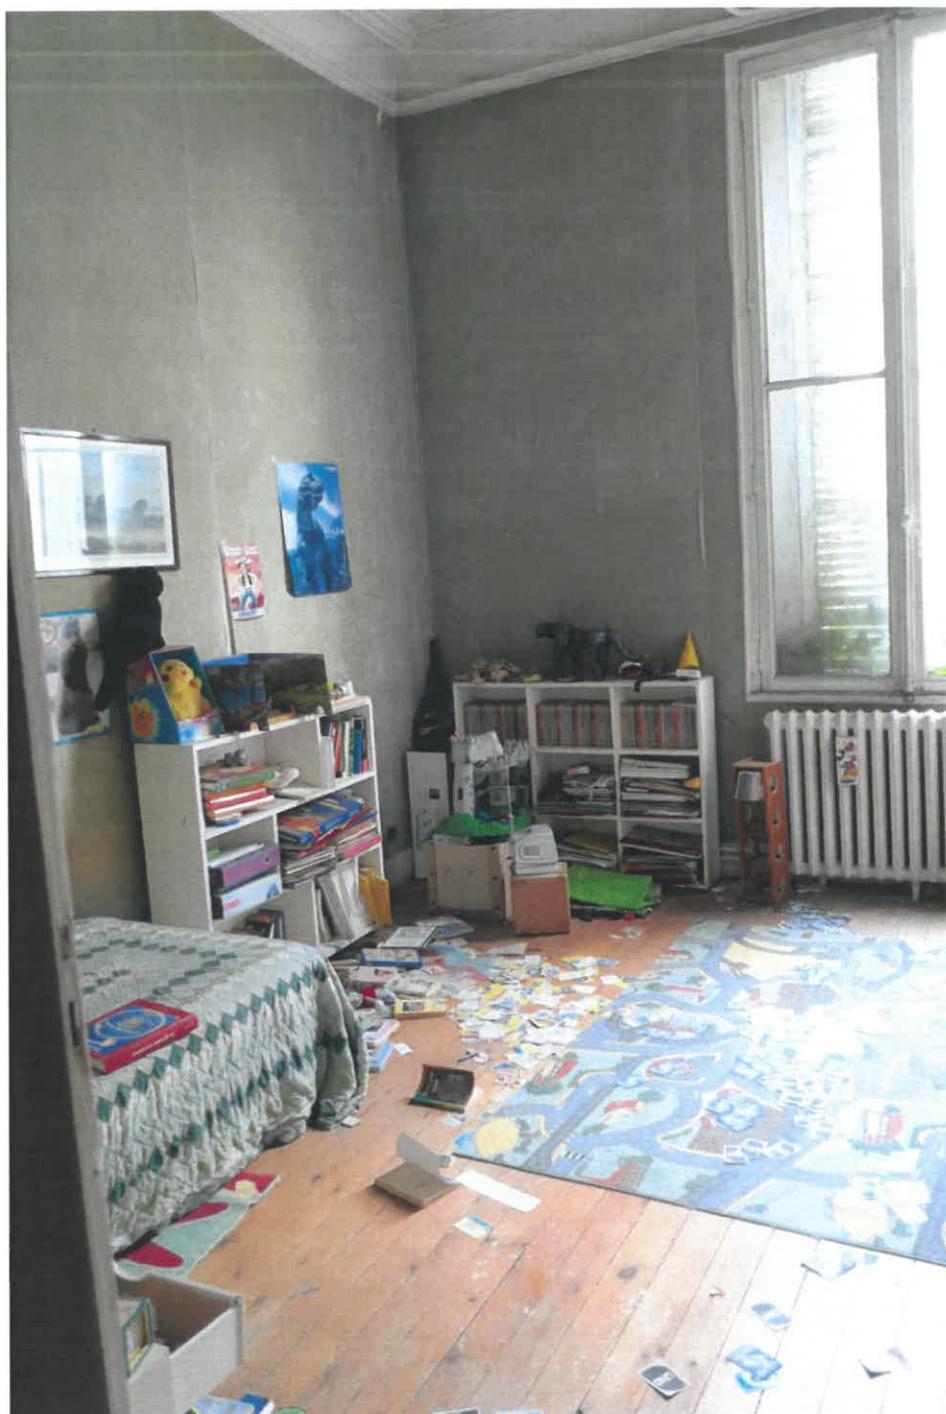
Plafond peint en blanc. Présence de fissure légère, notamment à droite en entrant mais également en face qui part de la partie centrale jusqu'à la fenêtre. Une dernière fissure dans l'angle au fond à gauche.

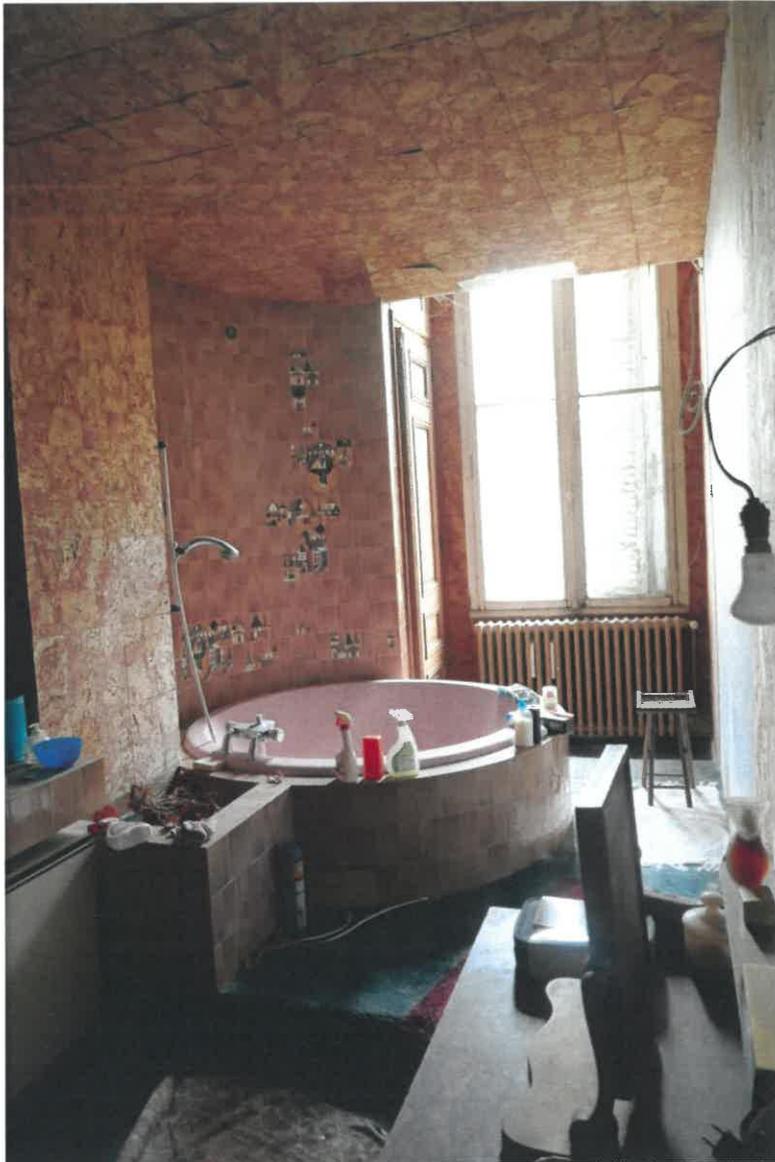
Les murs recouverts d'un revêtement léger, en mauvais état. Le revêtement est arraché par endroits, absent à d'autres endroits. Le mur brut est apparent par endroit, notamment côté droit.

Le plafond est recouvert du même revêtement en mauvais état.

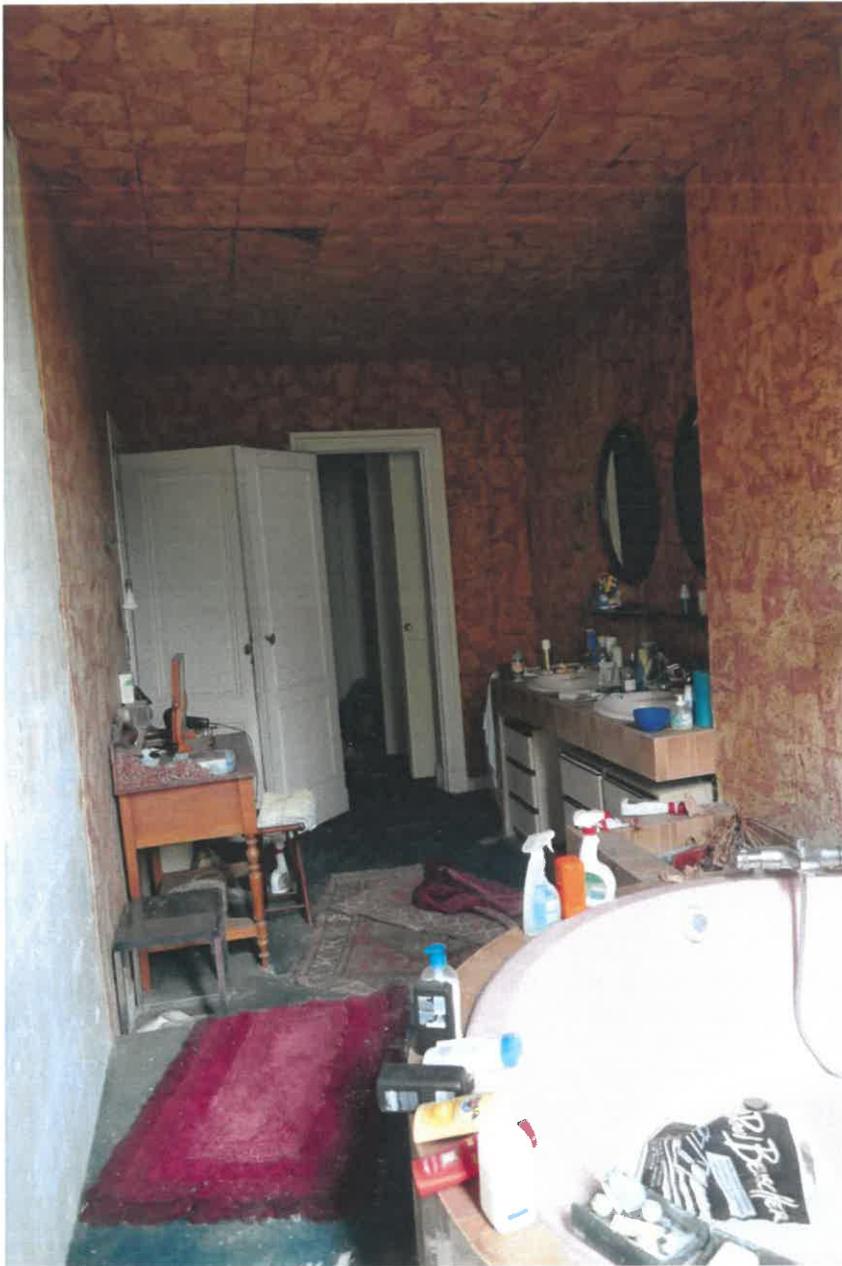
Présence d'une baignoire circulaire rose, en mauvais état. Le pourtour carrelage également.

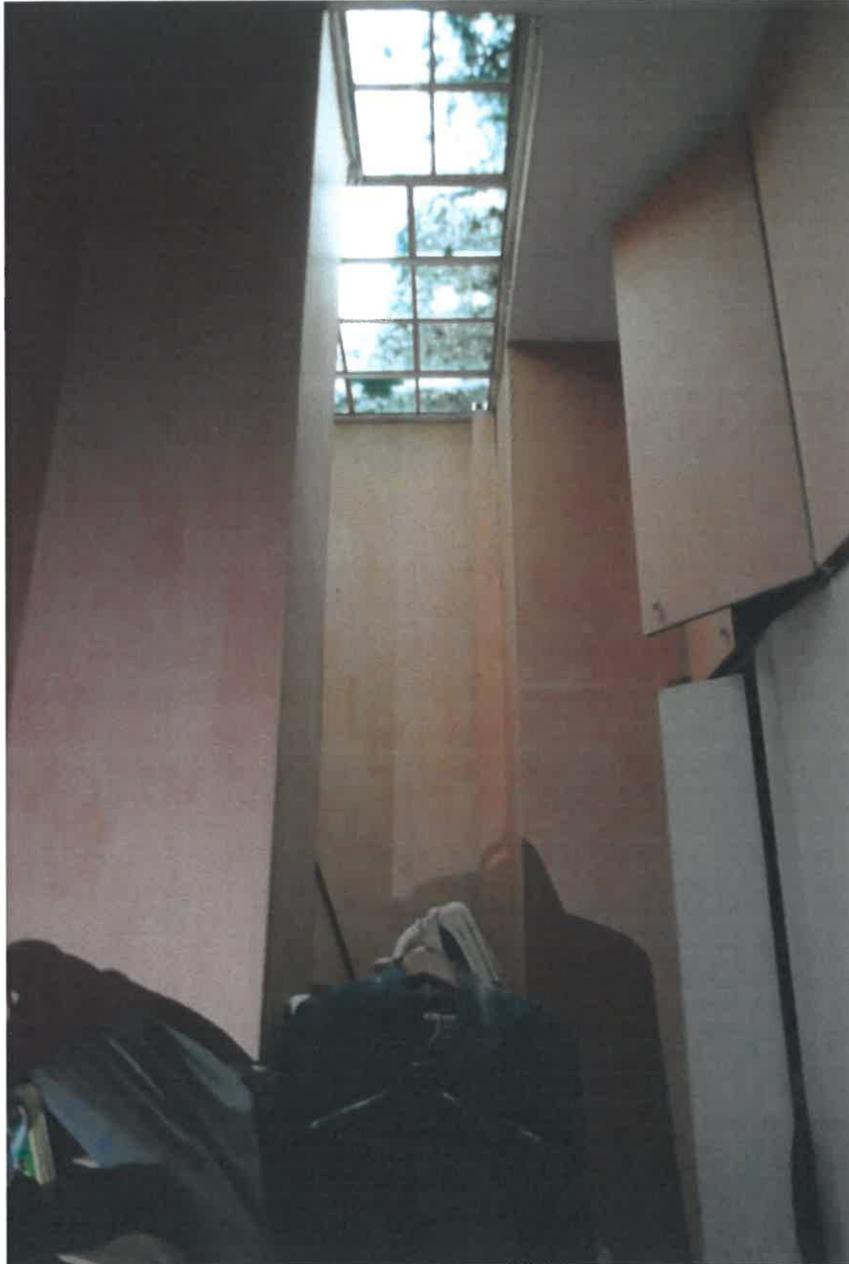
Une petite verrière au niveau du plafond, au fond de la pièce, recouverte de végétaux. Auréoles noirâtres dans le renforcement sous la verrière.

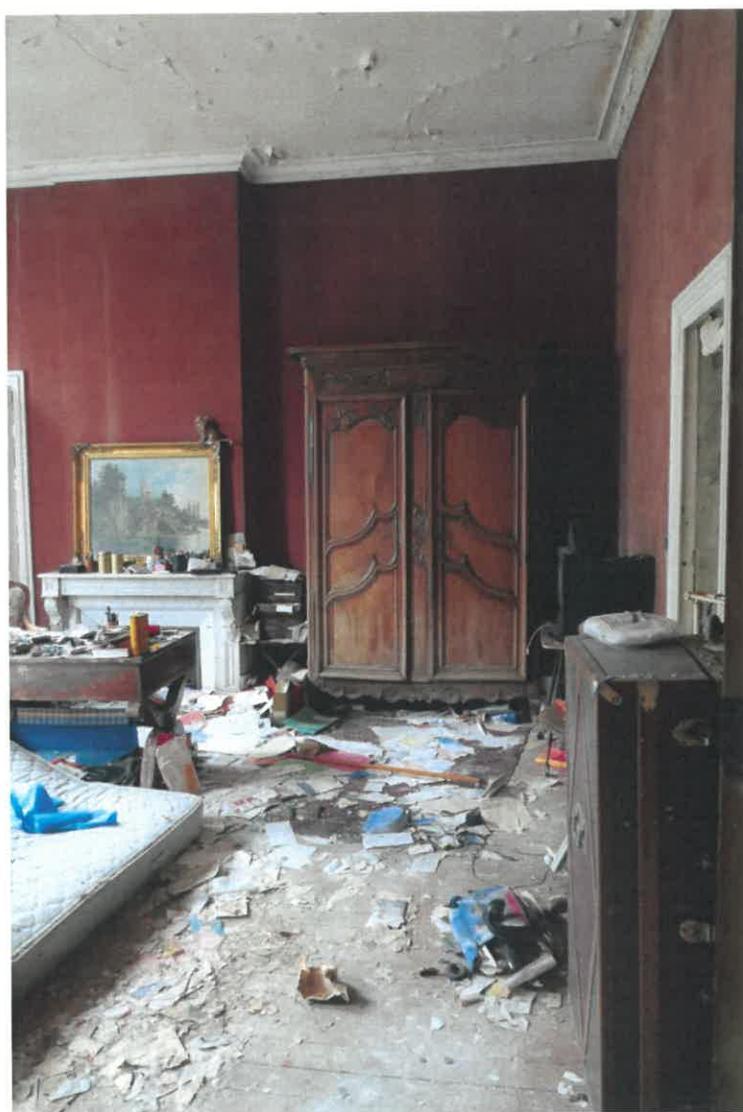
Parquet au sol en mauvais état, très sale, recouvert de divers déchets. Bout de peinture et de plâtre au sol.

Murs tapissés, la toile est arrachée par endroits, mauvais état.

Plafond en très mauvais état. La peinture craquèle, ondule, tombe. Le plafond est multi fissuré et présente de nombreuses auréoles marron jaunâtre. Fissures importantes en lézarde sur la globalité du plafond. Ornement circulaire au plafond.

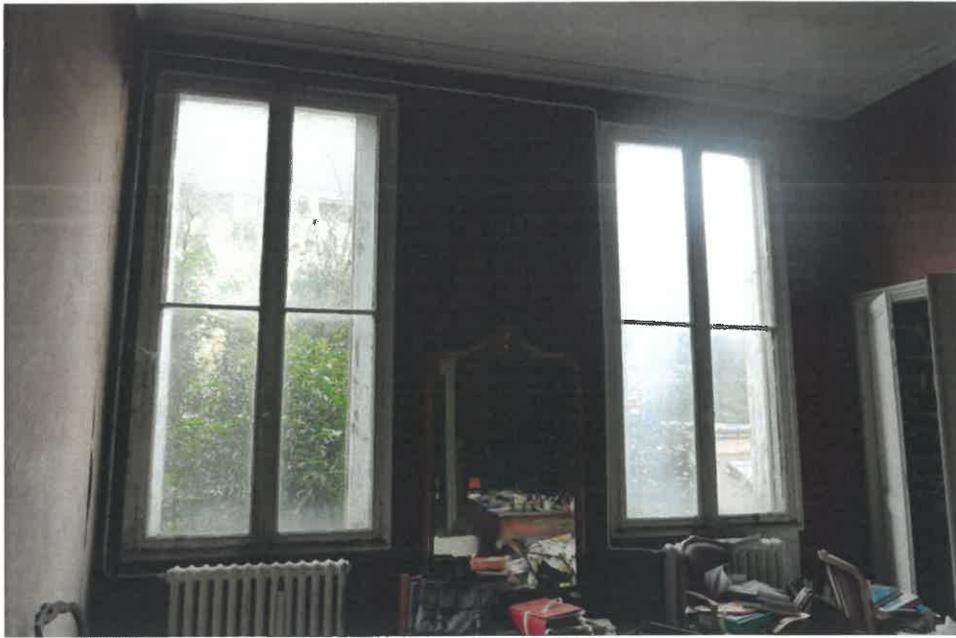
Deux fenêtres qui donnent sur le jardin. Armature bois en mauvais état, rongée, noircie. Volets extérieurs en mauvais état. Les fenêtres donnent sur le jardin.

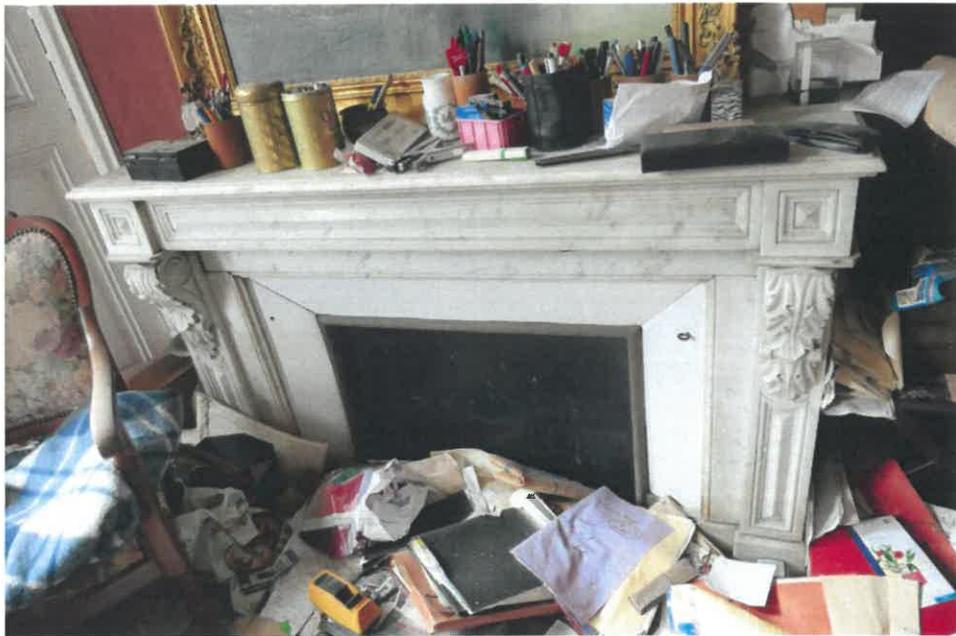
Une cheminée en face de la porte à gauche, pourtour marbre, sale.

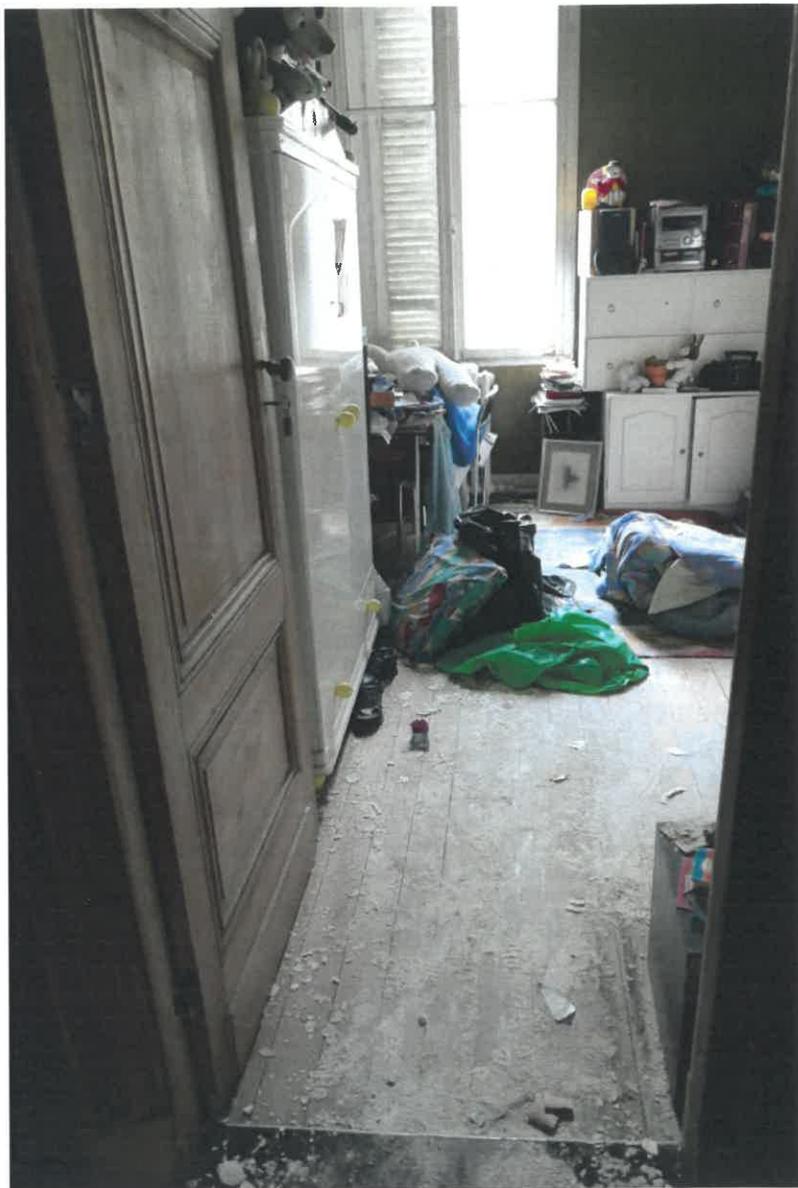
Murs tapissés. La toile s'arrache par endroits, en mauvais état. Elle semble imbibée d'eau.

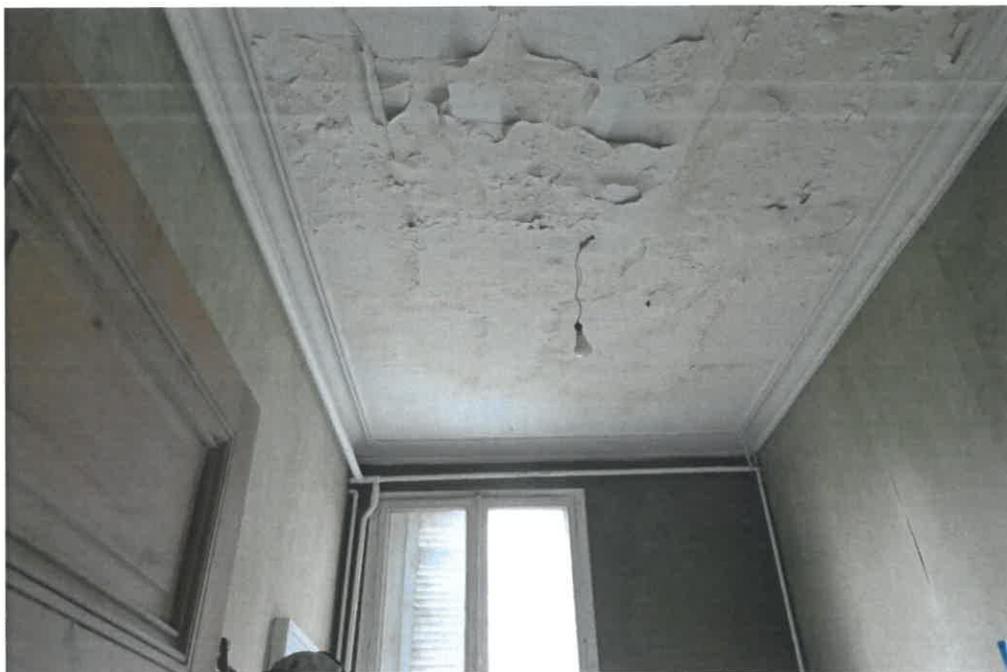
Le plafond cloque énormément, en très mauvais état. La peinture cloque, craquèle. Très nombreuses auréoles marron jaunâtre.

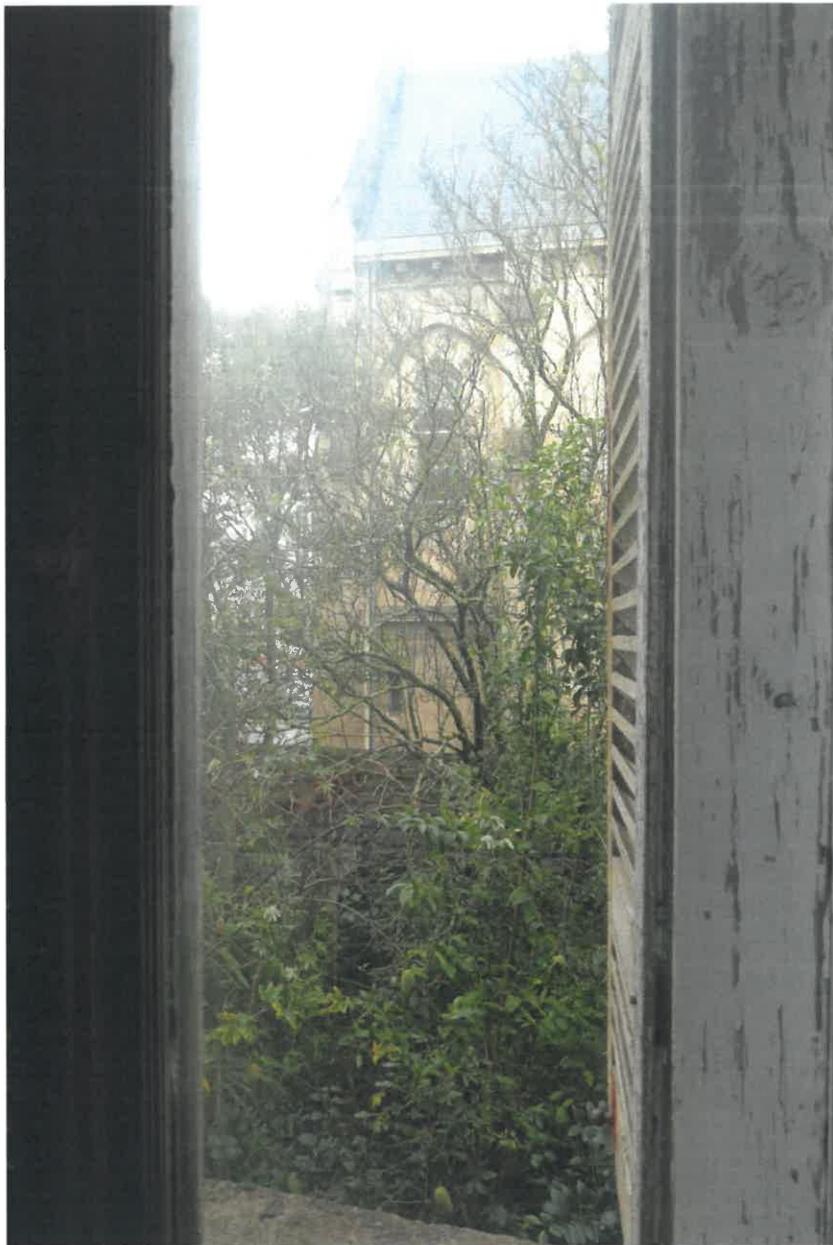
Une fenêtre à double vantaux, simple vitrage, armature bois, très sale, mauvais état. La fenêtre donne sur le jardin.

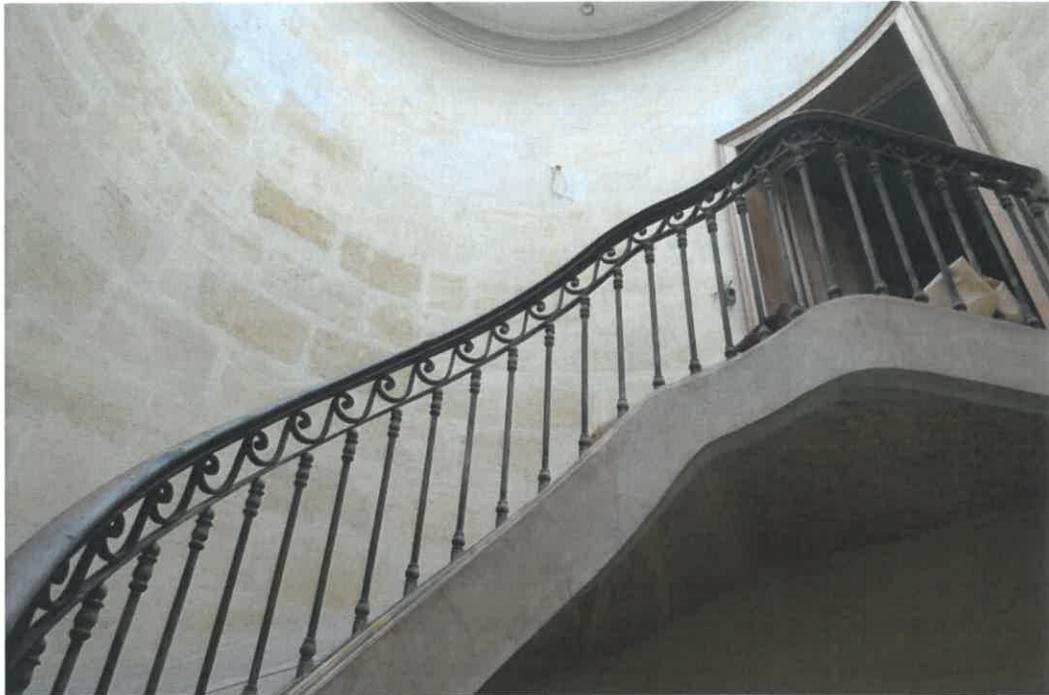
Au niveau de l'escalier menant au second étage, murs en pierres apparentes en état d'usage.

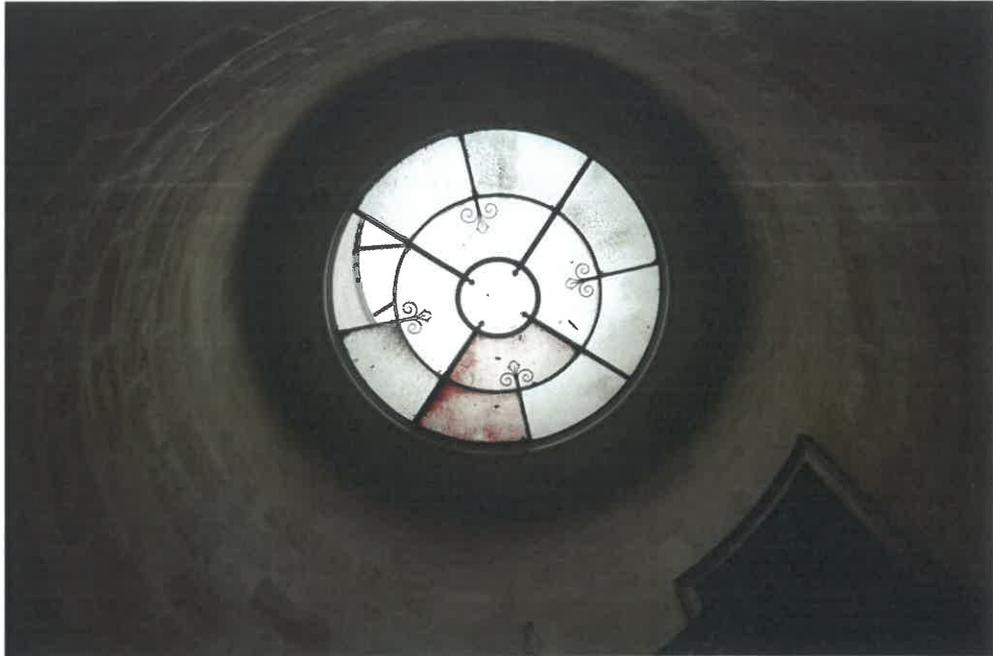
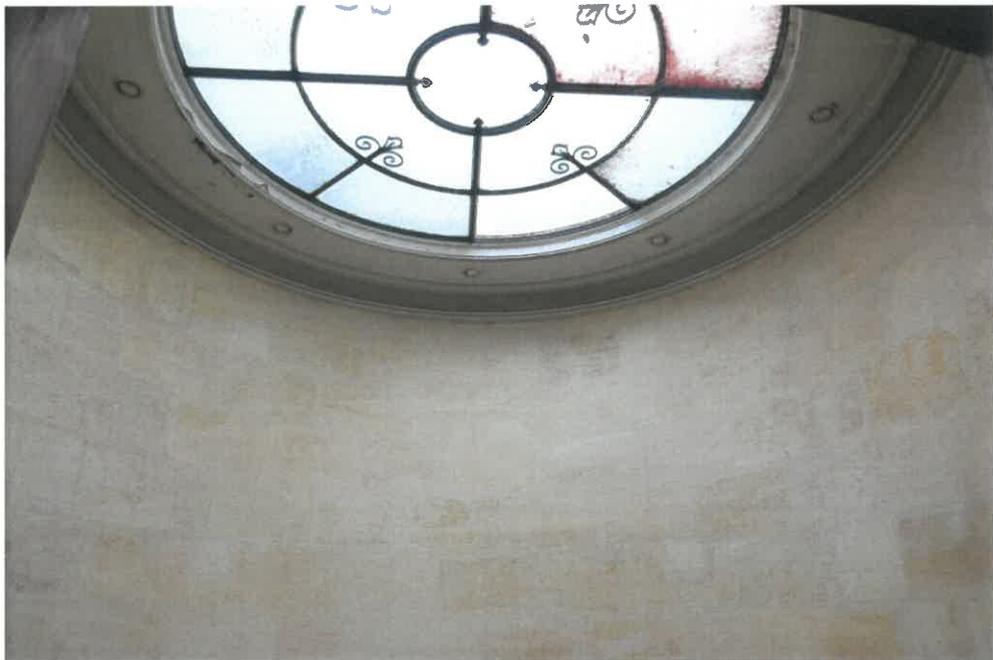
Escalier en colimaçon.

Un puis de jour circulaire au niveau du plafond.

Un carreau qui est cassé.

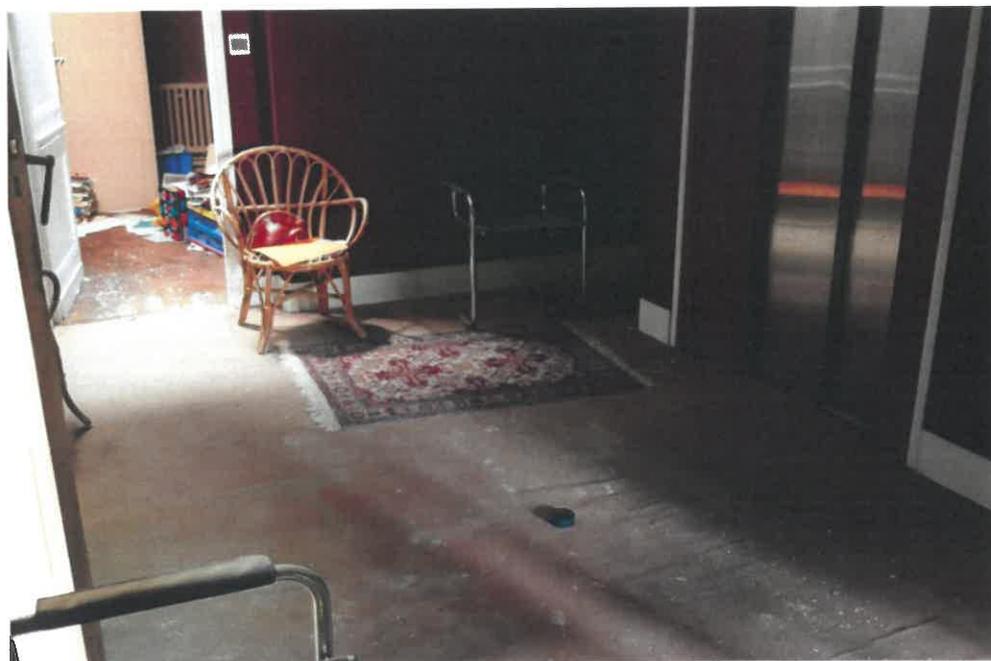
Les murs de l'entrée sont recouverts d'une toile de couleur rouge grenat en mauvais état, arrachée par endroit.

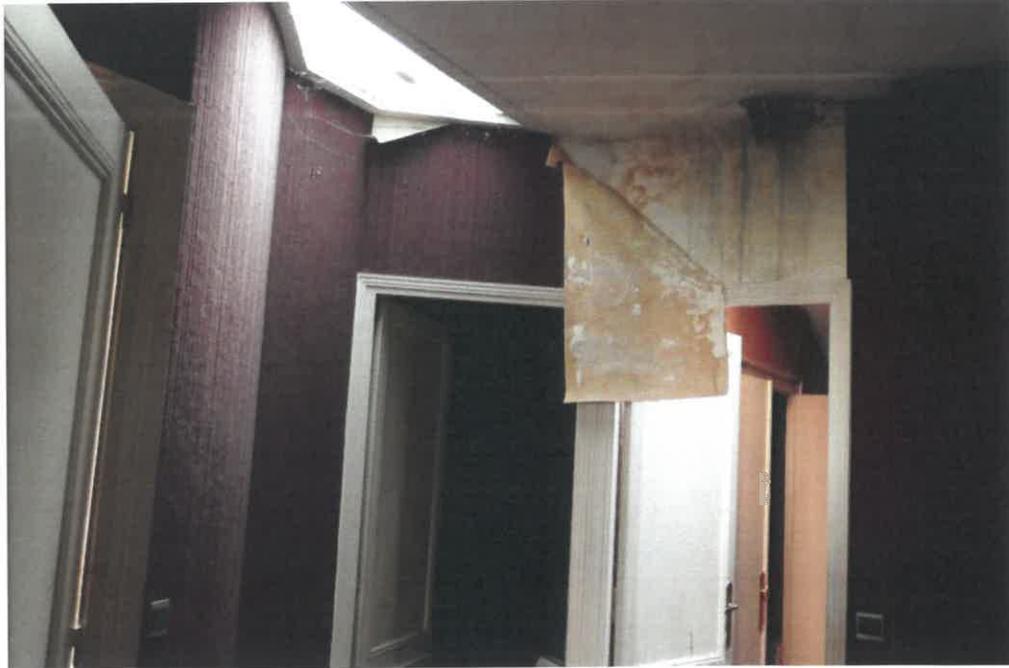
Le plafond peint en blanc est en mauvais état. Nombreuses traces de coulure de couleur marron/jaune.

Présence d'un puit de jour.

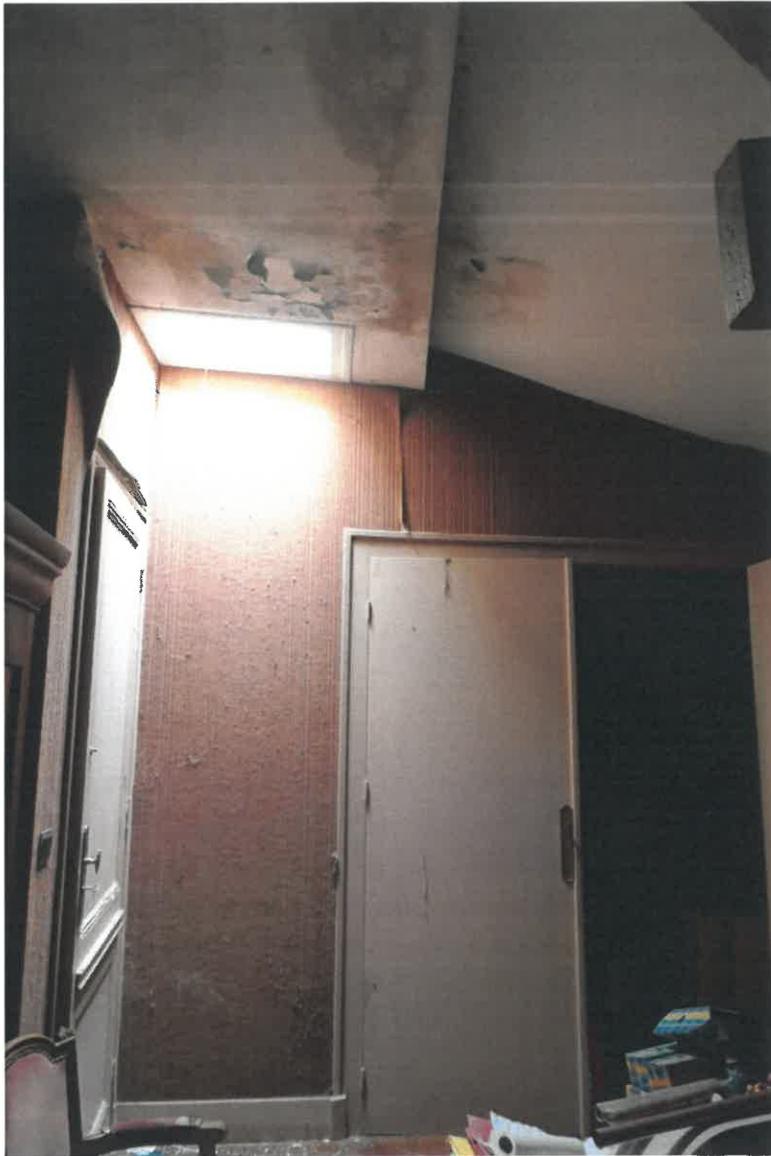
Un puits de lumière. Auréoles sur le pourtour.

Des poutres en équerre sont présentes.

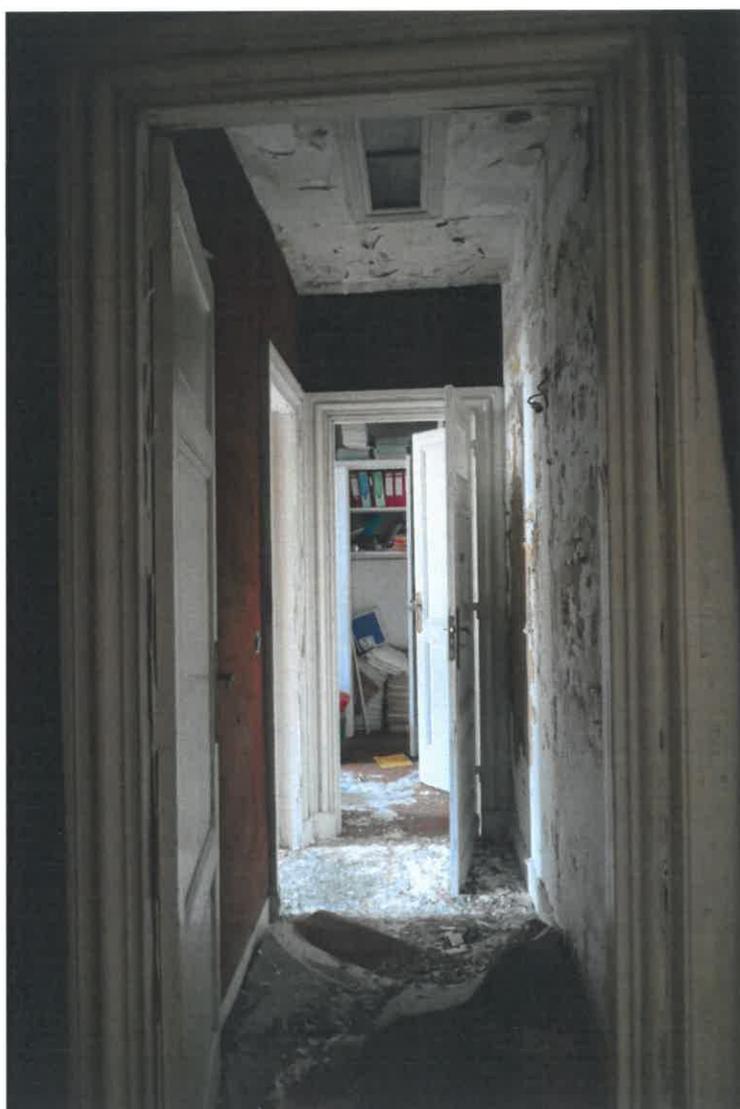
Une partie bois est visible au plafond. Le tout est semble gorgé d'humidité.

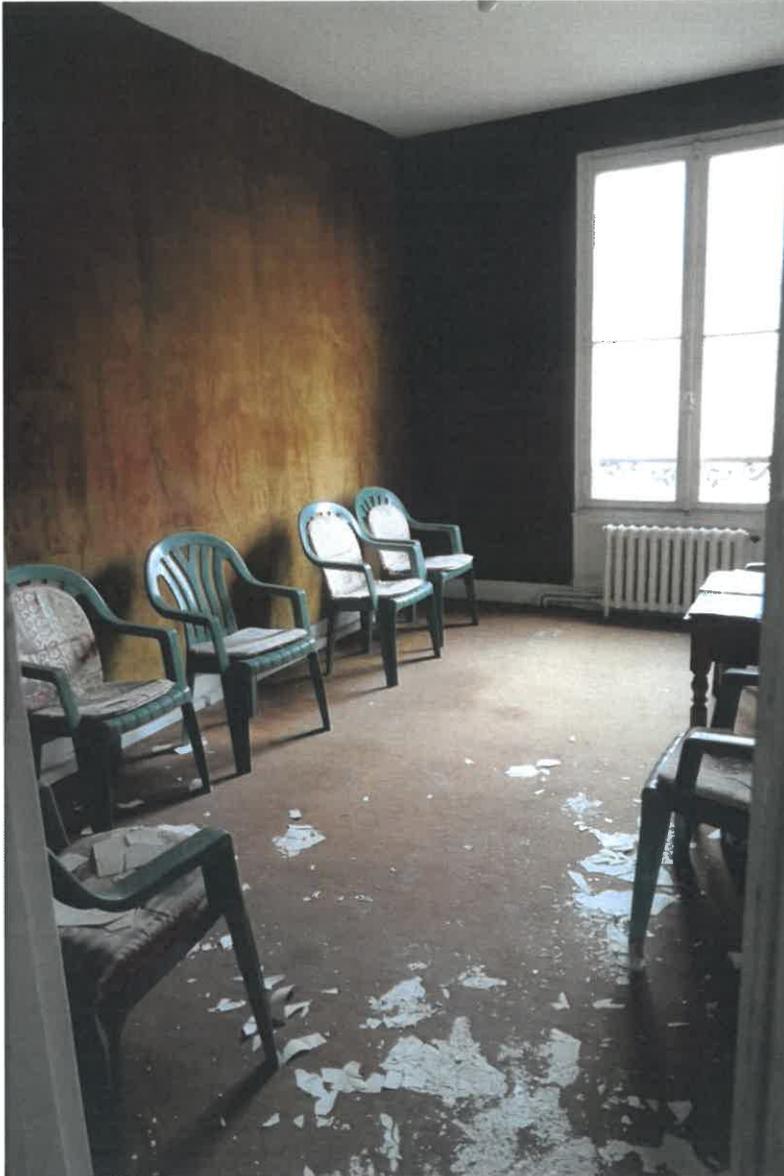
Les murs sont recouverts de planches, de lattes de bois.

Porte en bois léger blanc, en mauvais état.

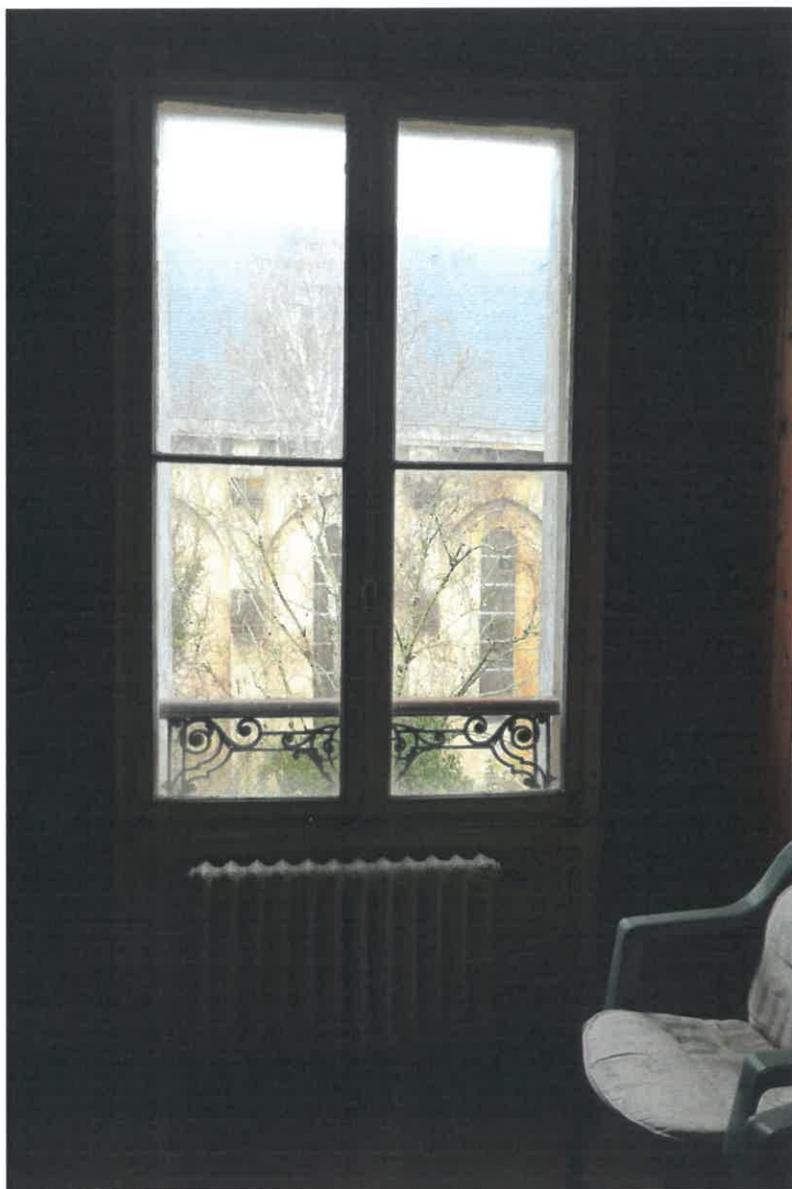
Une fenêtre qui donne sur le jardin et sur l'église.

La balustrade bois sur le dessus est rongée, très abîmée. La partie en fer forgé est en mauvais état, traces de moisissure.

Les volets extérieurs sont en mauvais état.

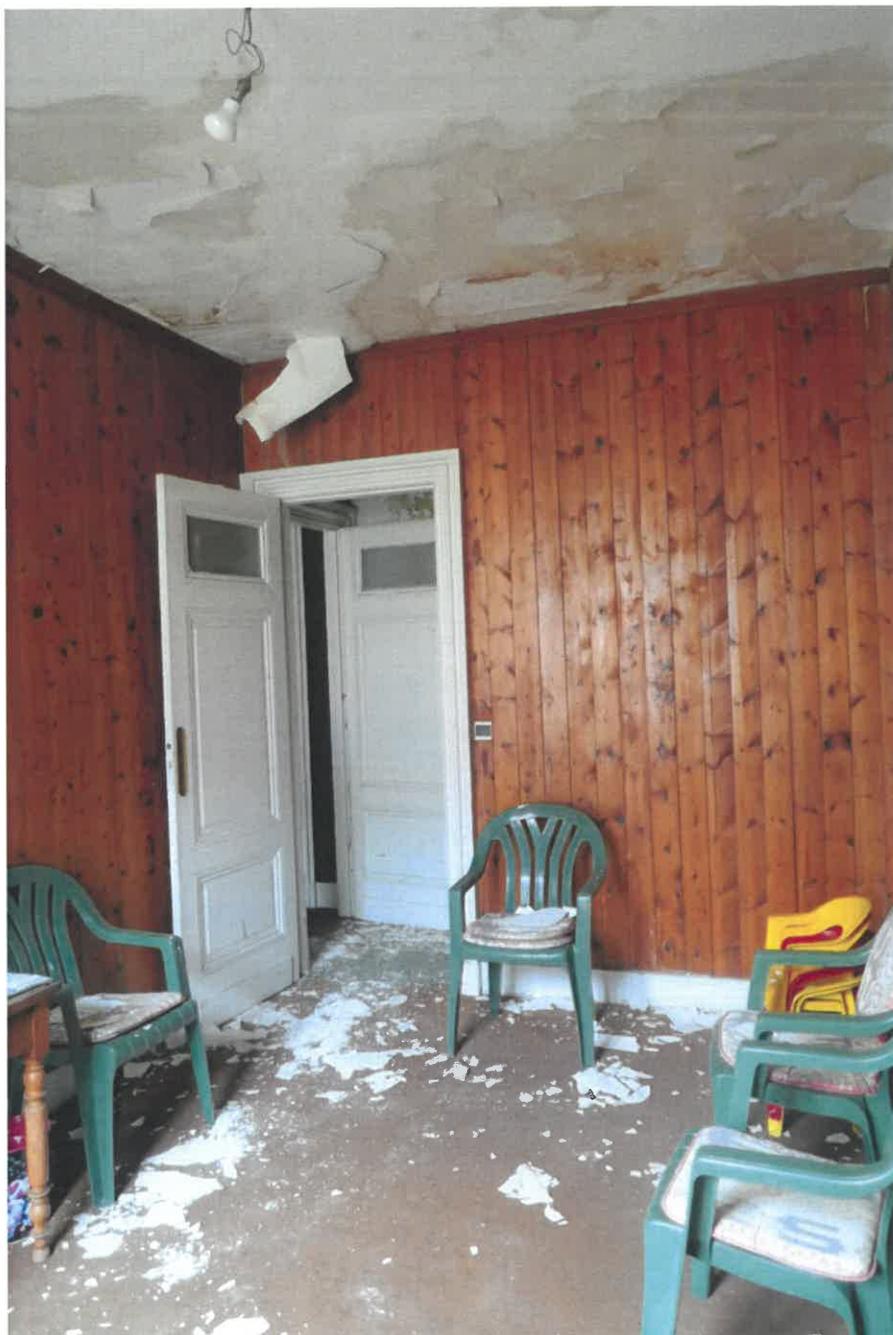
auréoles de couleur marron. Fissure légère qui fait toute la largeur de la pièce, au niveau du plafond.

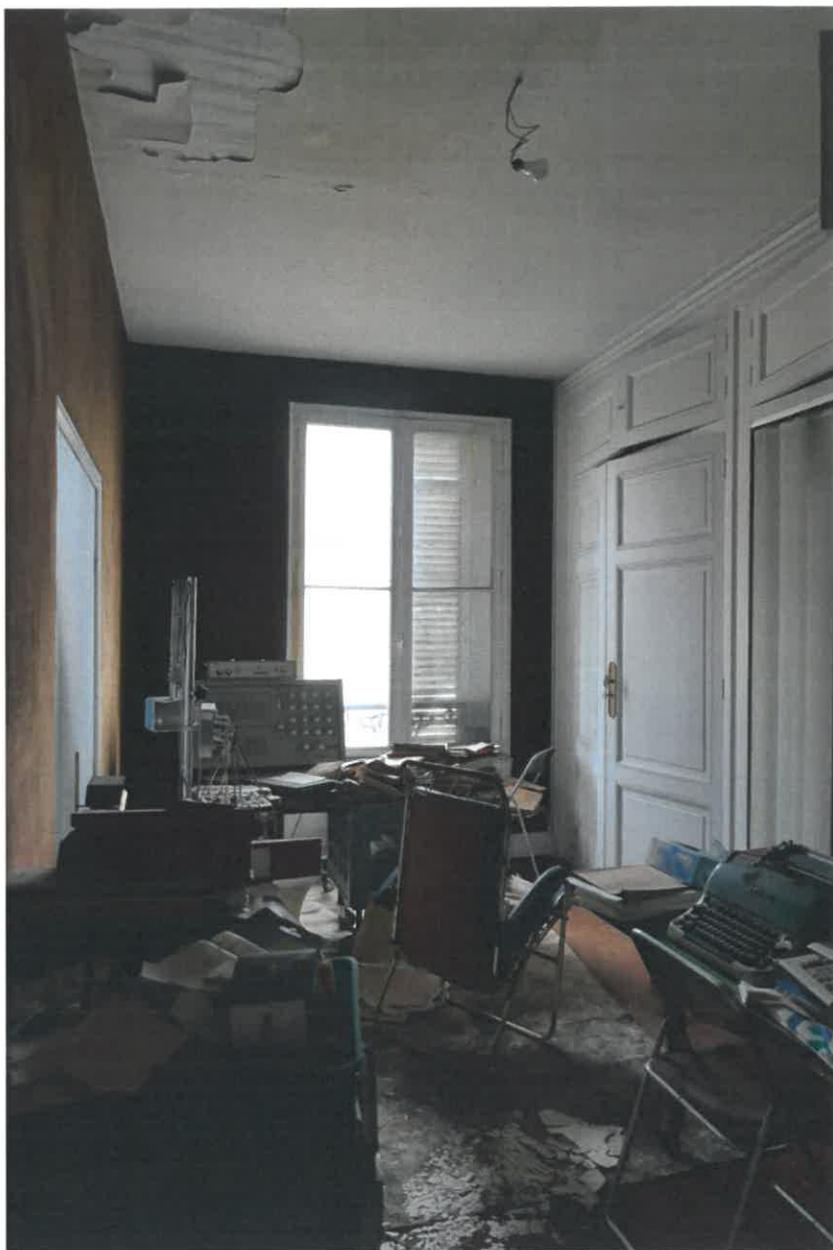
Plafond, la peinture craquèle. Nombreuses auréoles marron.

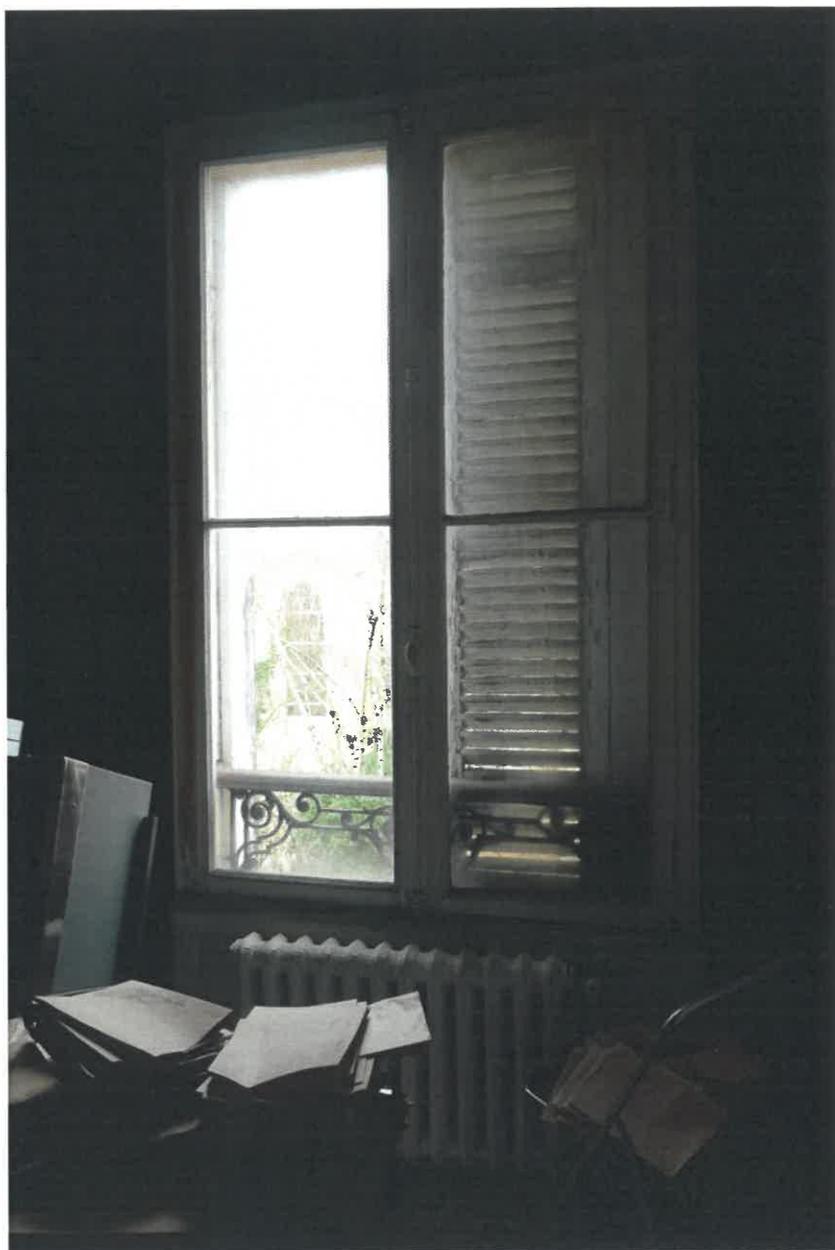
La fenêtre donne sur le jardin.

Un radiateur sous la fenêtre.

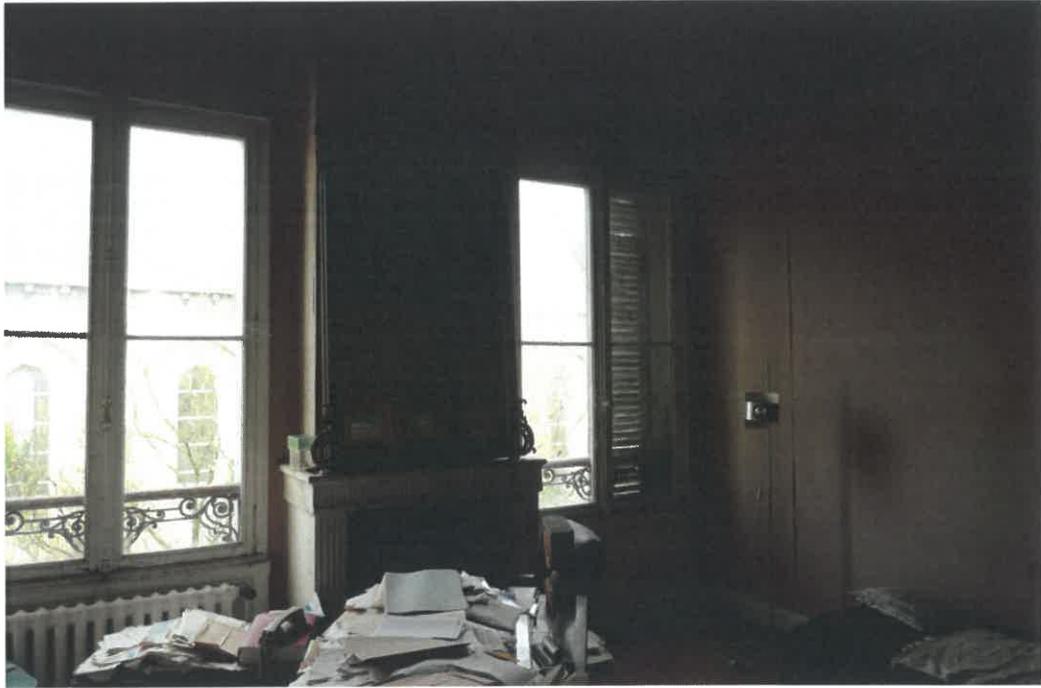
Deux fenêtres à double vantaux. L'armature bois est sale, en mauvais état, noircie. Les volets à l'extérieur sont sales, en mauvais état, noircis. Elles donnent sur la jardin et l'église.

La balustrade en fer forgé fait l'objet de traces de rouille. La partie bois est en mauvais état.
