CAHIER DES CONDITIONS DE VENTE

ENONCIATIONS PRELIMINAIRES

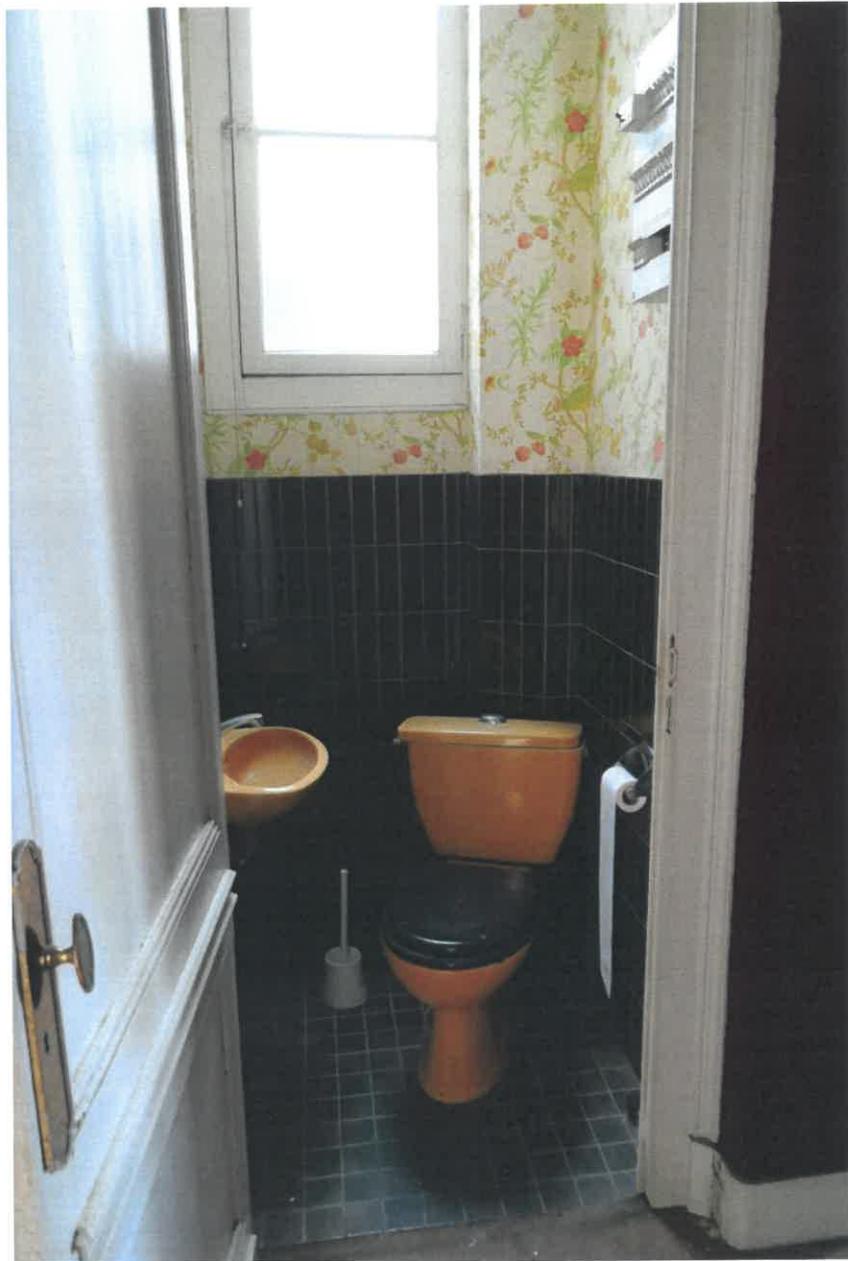
Carrelage noir au sol et aux murs en état d'usage.

Tapisserie en partie haute des murs et au plafond en état d'usage.

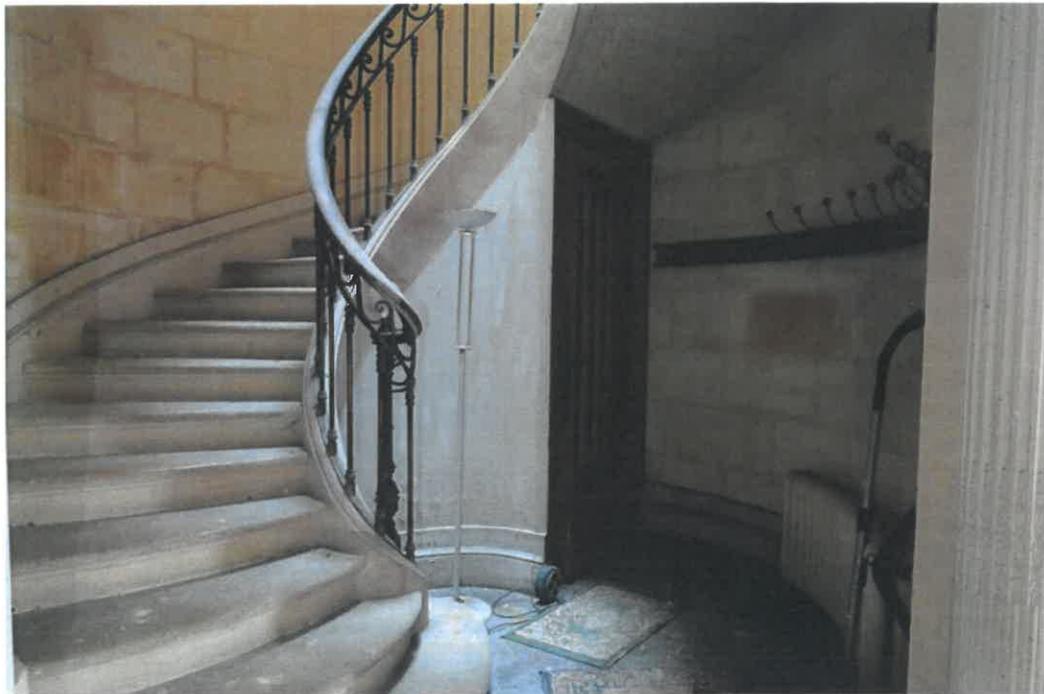
Au rez-de-chaussée, au pied de l'escalier, à droite, une porte en bois avec empiècement vitré. Une porte qui mène à la cave. L'armature de la porte bois est rongée, en mauvais état.

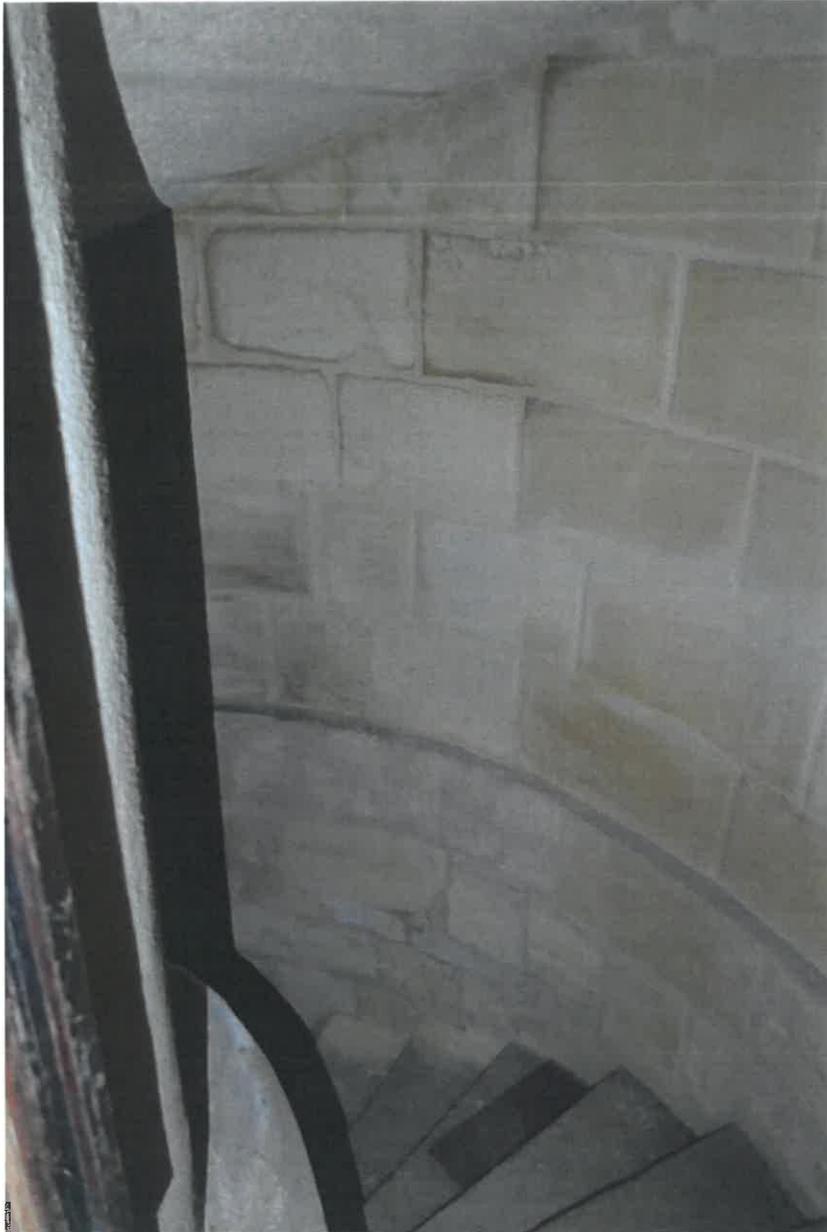
Des zones noircies en partie haute, au niveau du tournant qui mène à la cave.

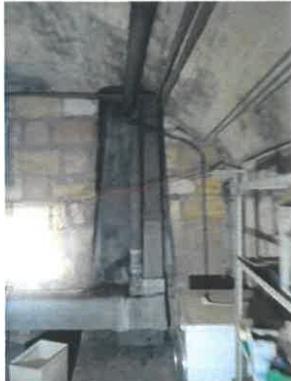
| Localisation | Identifiant + Description | Conclusion (justification) | Etat de conservation** et préconisations* | Photo |
|---|---|--|--|---|
| Maison - sous-sol - Réserve | <p><u>Identifiant:</u> ZPSO-001 <u>Description:</u> Conduits <u>Liste selon annexe.13-9 du CSP:</u> B</p> | Présence d'amiante (sur jugement de l'opérateur) | <p>Matériau non dégradé</p> <p>Résultat EP**</p> <p>Préconisation : Il est recommandé de réaliser une évaluation périodique.</p> | |

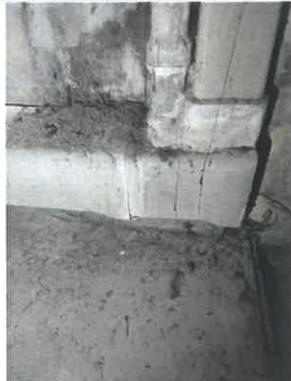
| Localisation | Identifiant + Description | Conclusion (justification) | Etat de conservation** et préconisations* | Photo |
|---|---|--|--|---|
| | <p><u>Identifiant:</u> ZPSO-002 <u>Description:</u> Conduits <u>Liste selon annexe.13-9 du CSP:</u> B</p> | Présence d'amiante (sur jugement de l'opérateur) | <p>Résultat EP**</p> <p>Préconisation : Il est recommandé de réaliser une évaluation périodique.</p> | |

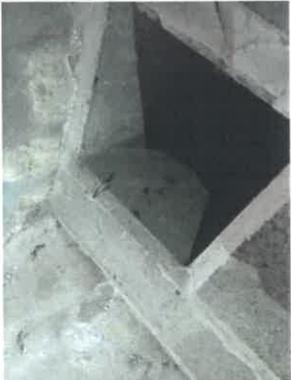
| Localisation | Identifiant + Description | Conclusion (justification) | Etat de conservation** et préconisations* | Photo |
|---|---|---|--|---|
| Maison - sous-sol - Chaufferie | Identifiant: ZPSO-003 Description: Conduits Liste selon annexe.13-9 du CSP: B | Présence d'amiante (sur jugement de l'opérateur) | Résultat EP** Préconisation : Il est recommandé de réaliser une évaluation périodique. | |

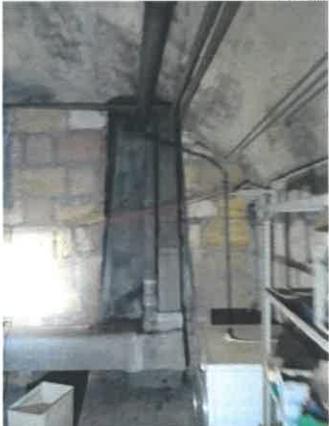
| | <p>Photo n° PhA001 Localisation : Maison - sous-sol - Réserve Ouvrage : Conduits de fluides (air, eau, autres fluides) Partie d'ouvrage : Conduits Description : Conduits</p> |

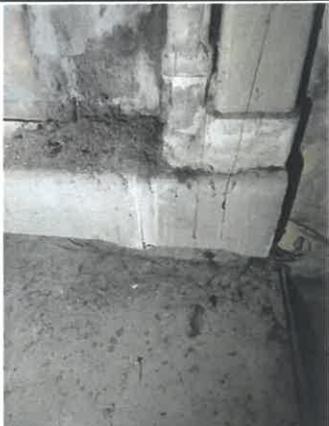
| | <p>Photo n° PhA002 Localisation : Maison - sous-sol - Réserve Ouvrage : Conduits de fluides (air, eau, autres fluides) Partie d'ouvrage : Conduits Description : Conduits</p> |

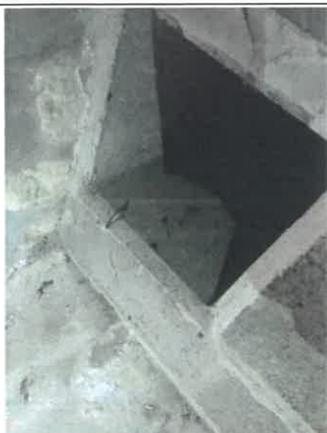
Photo n° PhA003
 Localisation : Maison - sous-sol - Chaufferie
 Ouvrage : Conduits de fluides (air, eau, autres fluides)
 Partie d'ouvrage : Conduits
 Description : Conduits

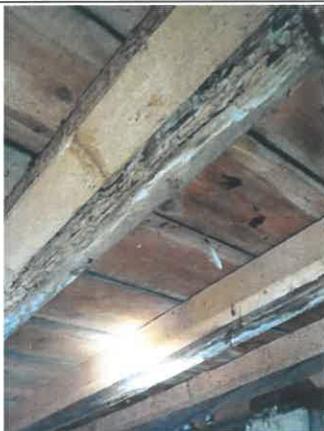
Photo n° PhTer001

Localisation : Maison - 3ème étage - Combles perdus

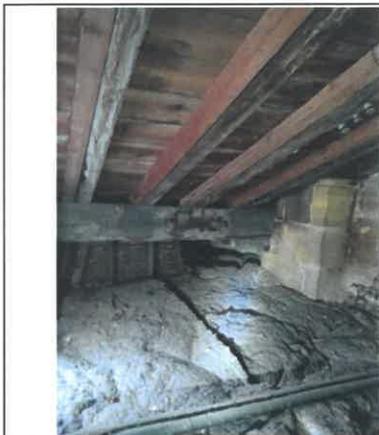
Photo n° PhTer002

Indices : altérations dans le bois par des infections de larve xylophage de type vrillette sur plusieurs éléments de la charpente. Altérations qui ont nécessité des renforts.
